# Komplexní restaurátorský zásah na malovaných medailonech klenby kaple sv. Josefa v poutním kostele v Klokotech, jejich ikonografický koncept a grafické předlohy

**Martina Poláková**, Univerzita Pardubice, Fakulta restaurování, Litomyšl

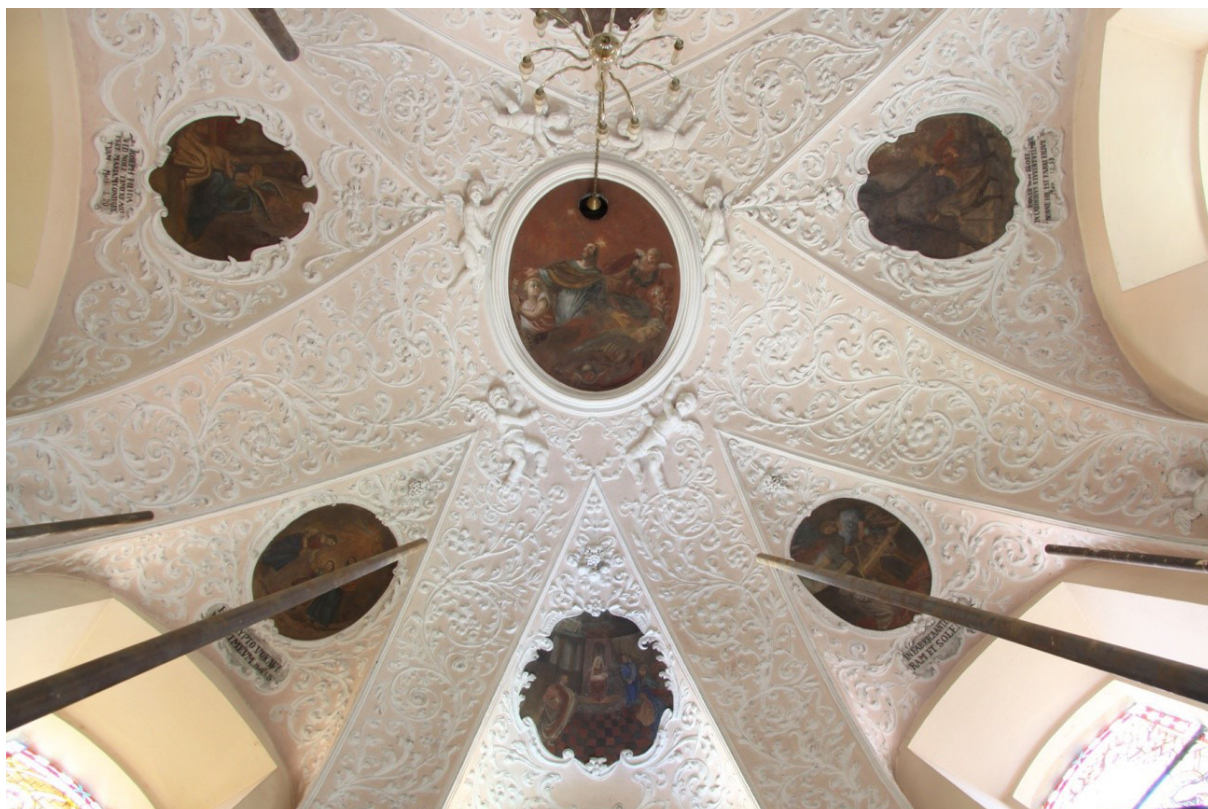
Obr. 3 Pohled do klenby kaple sv. Josefa. Stav před restaurováním. Foto: Stavební huť Slavonice.

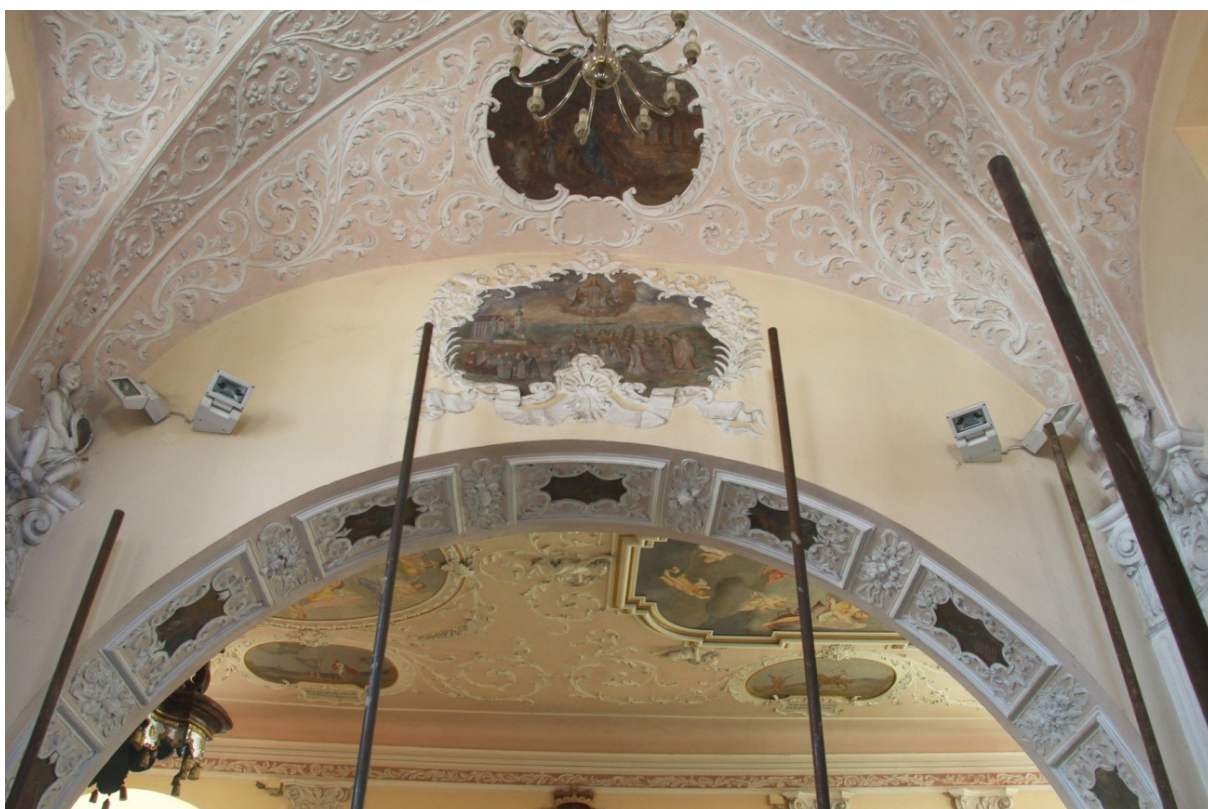
Obr. 4 Celkový pohled na vítězný oblouk oddělující kapli od prostoru hlavní lodi kostela a na jižní stěnu kaple s výjevem zobrazujícím vedutu s klokotským poutním areálem. Stav před restaurováním. Foto: Stavební huť Slavonice.

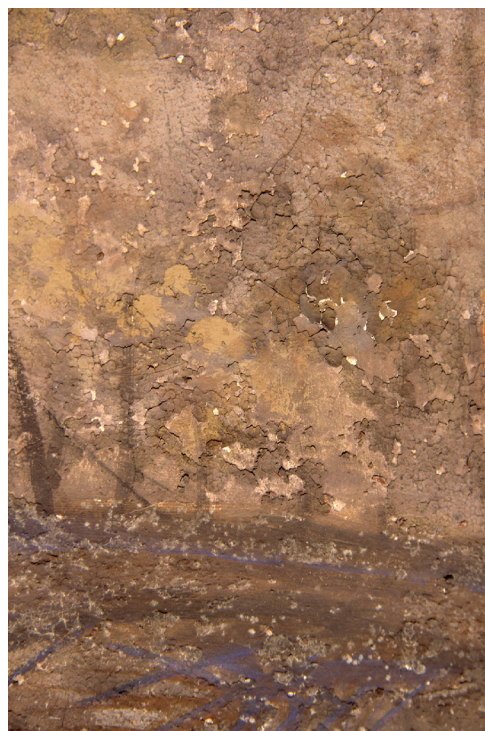
Obr. 5 *Sv. Josef a mladý Ježíš nesoucí Arma Christi*, detail pozadí v horní části výjevu, dokumentace poškození.

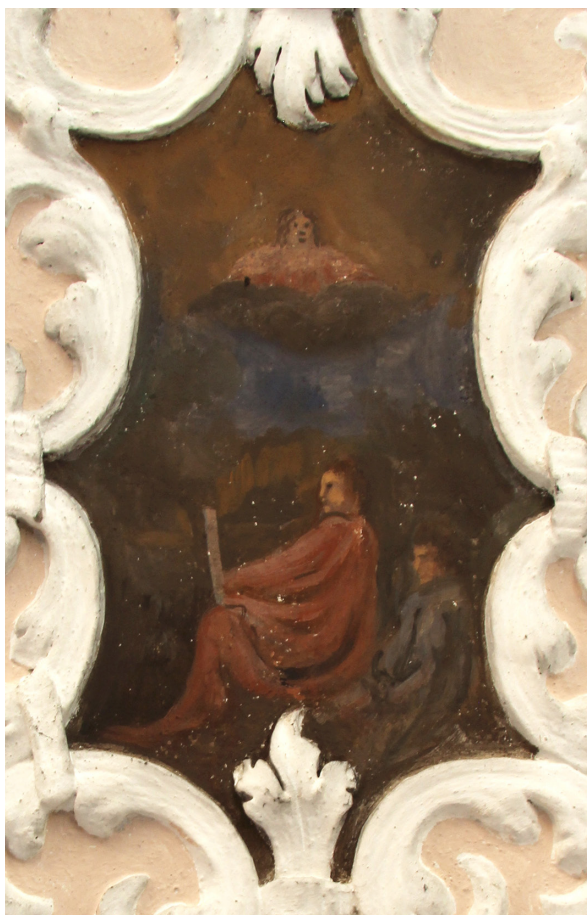
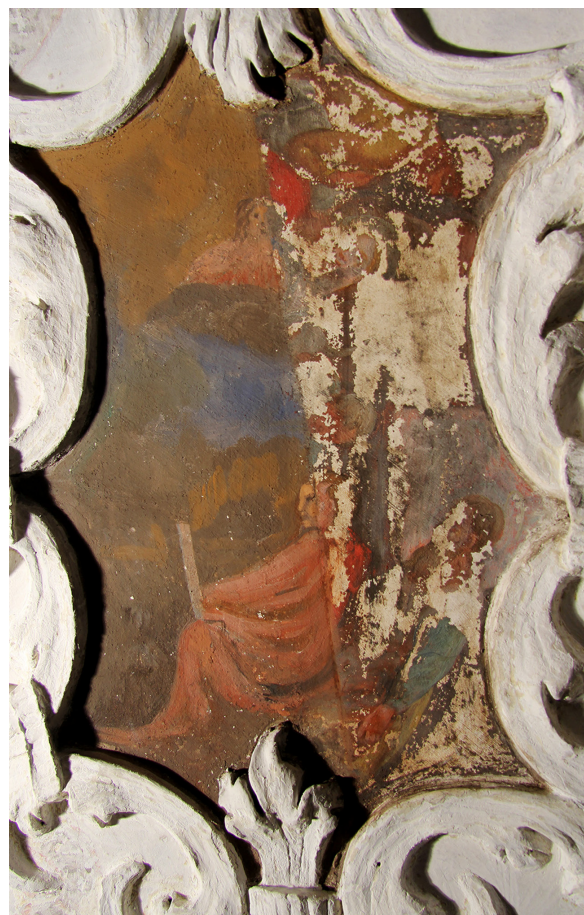
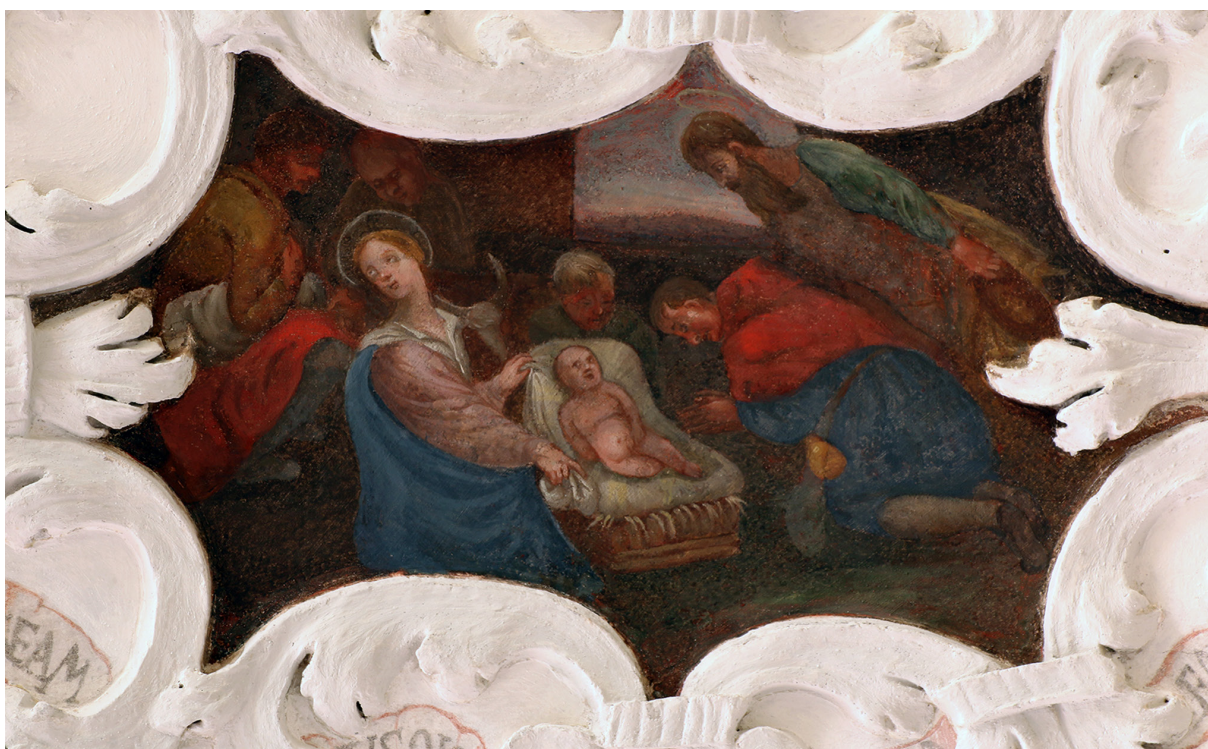
Obr. 6a Klanění pastýřů ve vítězném oblouku. Stav před restaurováním, s celoplošnými přemalbami. Foto: Martina Poláková.

Obr. 6b Klanění pastýřů ve vítězném oblouku. Průběh snímání vrstvy s jasně se lišícím původním výjevem. Foto: Martina Poláková.

Obr. 6c Klanění pastýřů ve vítězném oblouku. Stav po restaurování. Foto: Martina Poláková.

Po očištění výjevů byla odhalena originální barevná vrstva, technikou a kvalitou zpracování podobná malbám v presbyteriu a jižní oratoři kostela. Díky tomuto zásahu došlo ke zřetelnění ikonografického významu výjevů. Bylo též odhaleno množství detailů a postav, které tak mohly být znovu prezentovány, a díky nimž bylo možné identifikovat obsah scény. Tak například u výjevu *Klanění pastýřů* překrývala přemalba nejasného významu scénu s narozením Ježíše Krista. [Obr. 6]

- Výjev *Narození Ježíše Krista* [Obr. 6] demonstruje případ, kde byla malba v zachovalém stavu, ovšem nepodařilo se pro ni nalézt odpovídající hypotetickou předlohu. Pro doplnění chybějících částí bylo využito lokálních retuší, případně náznakových rekonstrukcí.
- Scéna *Sv. Josef a malý Ježíš nesoucí Arma Christi* [Obr. 9] je příkladem velmi poškozeného výjevu, pro který byla nalezena pouze částečná

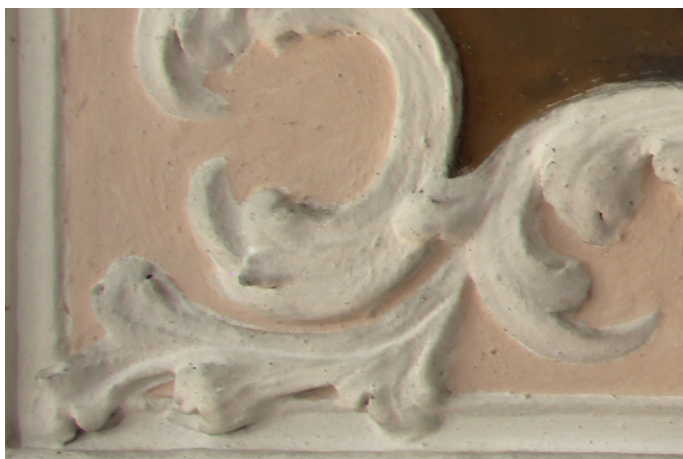
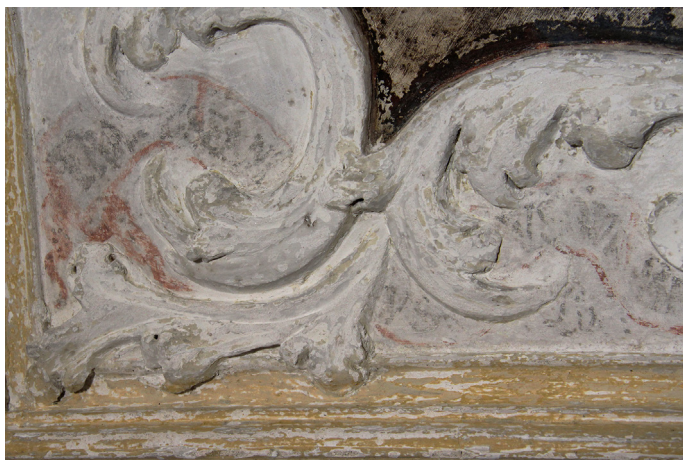
Obr. 7. Klanění pastýřů na vítězném oblouku, detail štukového pole pod výjevem. Stav před restaurováním (nahoře). Stav po odstranění druhotných nátěrů s patrnou částí latinského verše (dole). Foto: Martina Poláková.

Během čištění štukových partií v oblasti vstupního oblouku došlo k odhalení textů. Zejména u poškozenějších výjevů se staly klíčovými nástrojem v identifikaci jejich ikonografického obsahu a následné rekonstrukci.<sup>191</sup> U jednoho z výjevů ve vítězném oblouku, s námětem *Klanění pastýřů* došlo k odhalení části verše Lukášova evangelia: „*Transeamus usque Bethleem et videamus hoc verbum...*“ neboli „*Pojďme až do Betléma a vizme tu věc*“. Text se vztahuje k okamžiku, kdy je pastýřům vyjevena zpráva o narození Ježíše Krista, a odpovídal tak ikonografii scény, kterou se podařilo odhalit pod přemalbou. [Obr. 7]

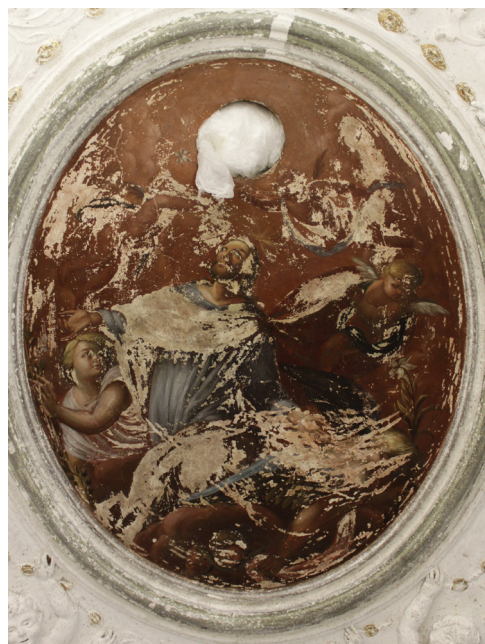
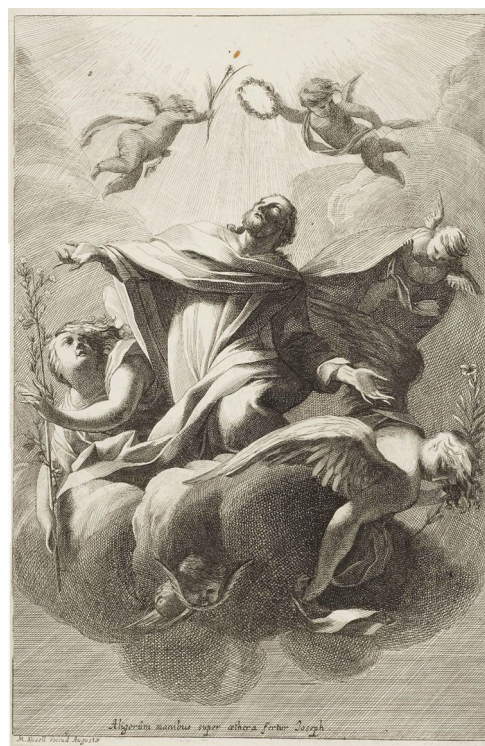
Obr. 8 **Nanebevzetí sv. Josefa v kapli sv. Josefa. Odhalená barokní barevná vrstva.** Foto: Martina Poláková. (nahore). **Nalezená předloha – Melchior Küsel, Sv. Josef na oblacích. 1646–1683. Rytina. Rozměry: 306×202 mm. Uloženo v Braunschweig, Herzog Anton Ulrich-Museum, Inventar-Nr. MKÜsel AB 3.382.** Zdroj: [http://www.virtuelle-kupferstichkabinett.de/\(dole\)](http://www.virtuelle-kupferstichkabinett.de/(dole)).

- Výjev *Nanebevzetí sv. Josefa* [Obr. 8] byl dobře zachovalý a podařilo se pro něj dohledat hypotetickou grafickou předlohu. Chybějící partie byly spíše doplněny pomocí lokální až nápodobivé retuše, jež byly korigovány s přihlédnutím k příslušné předloze.

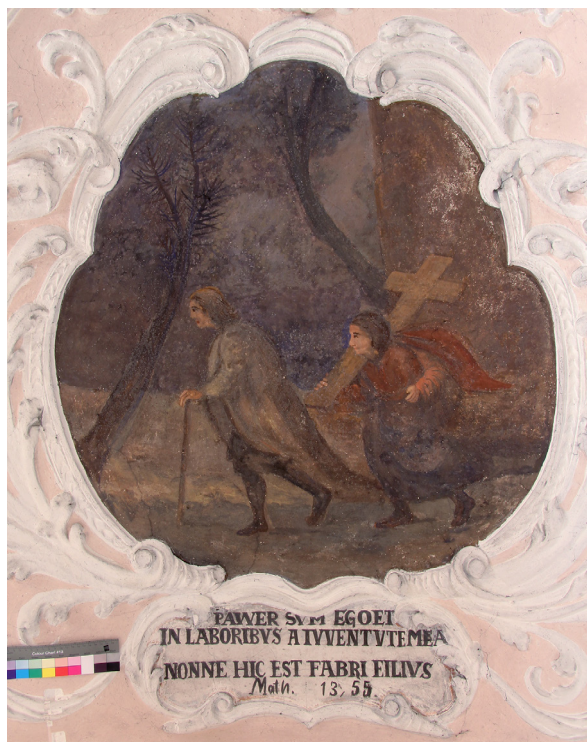
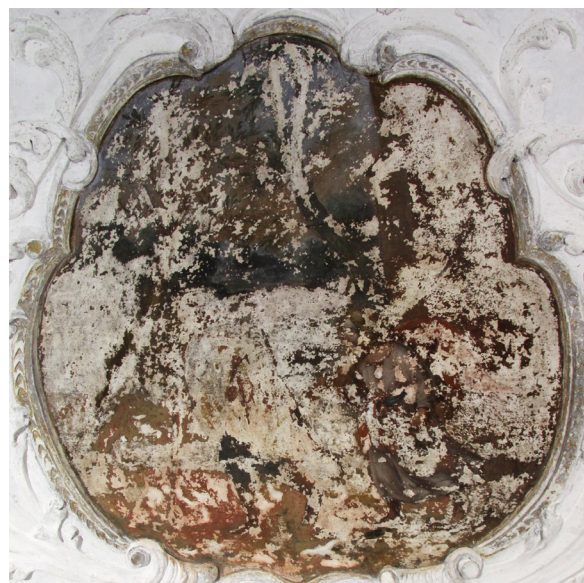
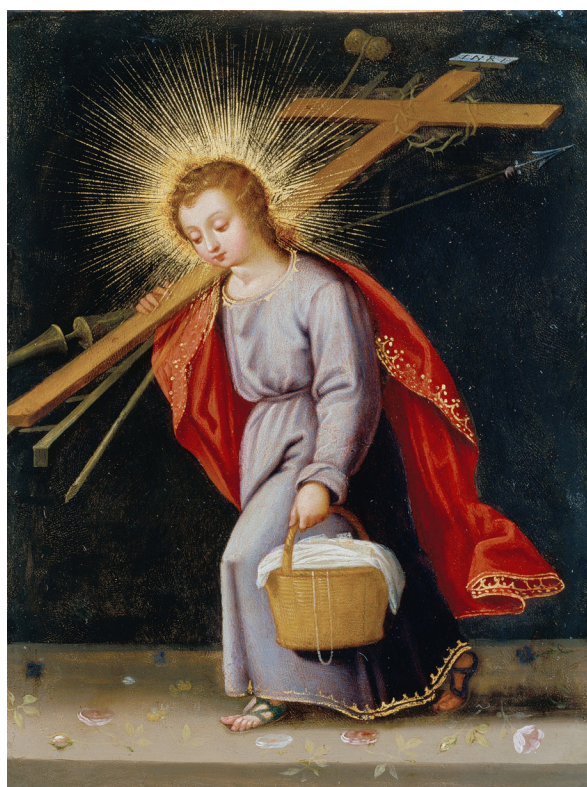
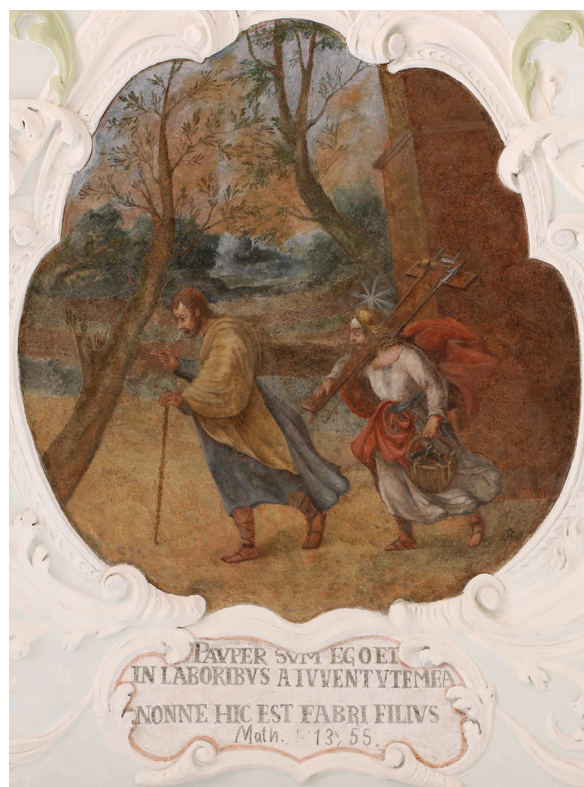
Podobně tomu bylo v případě netradičního výjevu, který před restaurováním zobrazoval dvě kráčející postavy, z nichž jedna, nesoucí kříž, poukazovala na to, že by se mohlo jednat o Ježíše Krista, avšak konkrétnější význam scény byl neurčitý. Po odstranění přemaleb se ukázalo, že Ježíš nenesl pouze kříž, ale i další předměty (žebřík, houbu, košík s hřeby, kládívem, atd.), které reprezentují nástroje jeho umučení neboli „Arma Christi“ [Obr. 9].

Obr. 9a Malý Ježíš nesoucí Arma Christi. Stav před restaurováním.  
Foto: Martina Poláková.

Obr. 9b Malý Ježíš nesoucí Arma Christi. Stav po očistění a sejmutí přemalby.  
Foto: Martina Poláková.

Obr. 9c Nalezená analogie: Neznámý autor (španělská či jihoamerická škola). Malý Ježíš nesoucí nástroje svého umučení. 16.–17. století. Olej na plátně. Rozměry: 149 × 111 mm. Dulwich Picture Gallery. Zdroj: Google Art Project.

Obr. 9d Malý Ježíš nesoucí Arma Christi. Stav po restaurování.  
Foto: Martina Poláková.

předloha, jež umožnila částečnou rekonstrukci. Zbylé partie byly doplněny s využitím lokální až nápodobivé retuše s přihlédnutím k malířskému stylu autora originálních maleb.

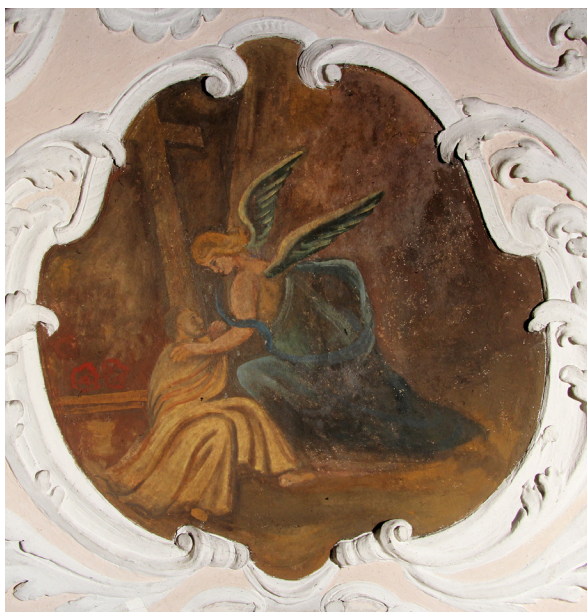
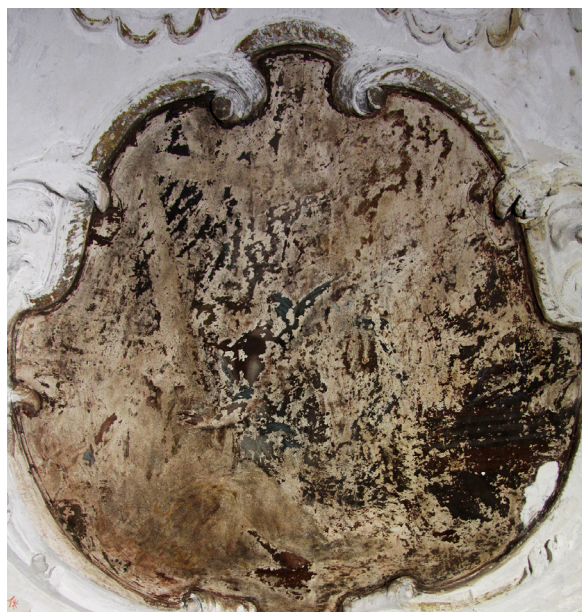
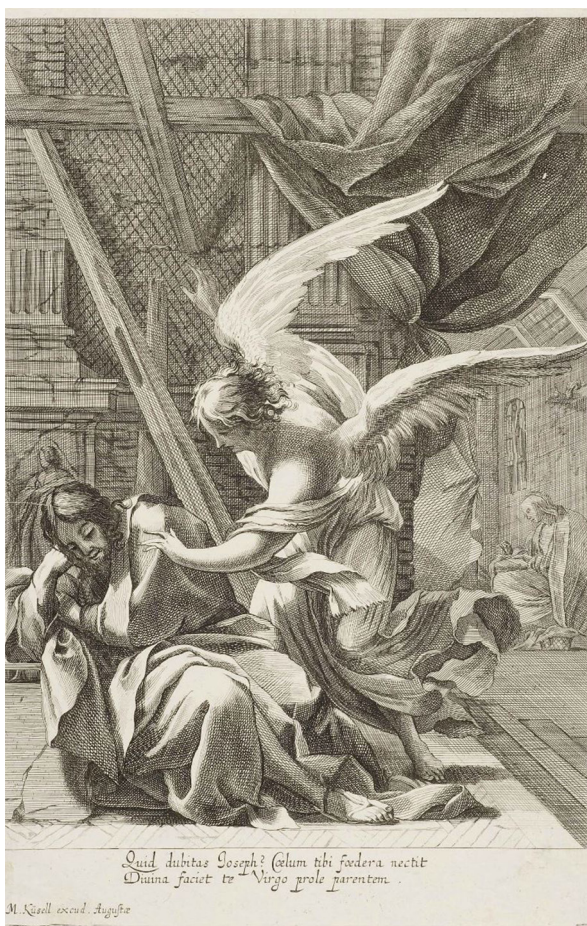
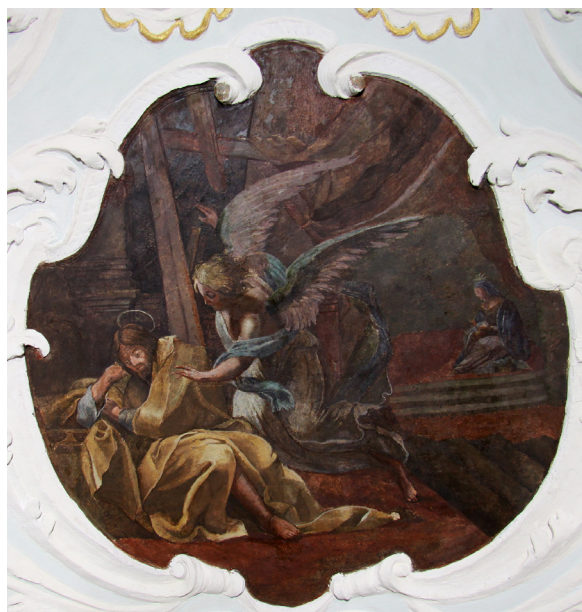
Obr. 10a *Sen sv. Josefa. Stav před restaurováním.*  
Foto: Martina Poláková.

Obr. 10b *Sen sv. Josefa. Stav po očištění, sejmutí přemalbě, vytmelení a celkové konsolidaci.* Foto: Martina Poláková.

Obr. 10c *Nalezená předloha – Melchior Küssel. Sen sv. Josefa. 1646–1683. Rytina. Rozměry: 302 × 198 mm. Uloženo v Herzog Anton Ulrich Museum. Zdroj: <http://www.virtuelles-kupferstichkabinett.de/>*

Obr. 10d *Sen sv. Josefa. Stav po restaurování.* Foto: Martina Poláková.

- Výjev *Snu sv. Josefa* [Obr. 10] je případem velmi poškozeného výjevu, pro který byla nalezena hypotetická grafická předloha. Chybějící části tak mohly být rekonstruovány.
