# Restaurování vybraných malovaných výjevů na klenbě kaple sv. Václava v kostele Nanebevzetí Panny Marie v Klokotech

**Adéla Škrabalová**, Univerzita Pardubice, Fakulta restaurování, Litomyšl

## RESTORATION OF SELECTED PAINTED SCENES ON THE VAULT OF ST. WENCESLAS' CHAPEL IN THE CHURCH OF THE ASSUMPTION OF ST. VIRGIN MARY IN KLOKOTY

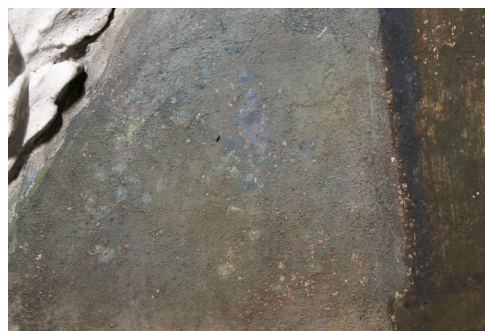
Obr. 1 Detail výjevu na klenbě: obloha v levé části výjevu. Stav před restaurováním. Souvislejší modrozelená vrstva starší druhotné přemalby mastného charakteru. Foto: Adéla Škrabalová.

Vzhledem k téměř celoplošné druhotné přemalbě byly původní malby velmi špatně čitelné. Přemalby byly nanесeny ve dvou vrstvách. Starší druhotné barevné vrstvy vykazovaly mastný charakter pojiva [Obr. 1], zatímco mladší úpravy [Obr. 2] byly provedeny nejspíše technikou suché tempery. Technické provedení druhotného zásahu, pocházejícího zřejmě ze 70. let 20. století, vykazovalo známky nižší kvality a v případě zrcadla na klenbě výrazně pozměňovalo původní vizuální působení. V nejmladší vrstvě přemalby byly chemickotechnologickým průzkumem prokázány pigmenty klasifikovatelné nejdříve do druhé třetiny 19. století. Tyto výsledky naznačují, že by se mohlo jednat o jeden ze dvou zaznamenaných zásahů z 20. století. Podle výpovědi pamětníků by mohlo jít o restaurování ze 70. let 20. století. Během tohoto zákroku došlo nejspíše i k částečné redukci starších druhotných zásahů.

Větší problém však znamenaly starší druhotné přemalby a nečistoty mastného charakteru, vyskytující se na výjevu v klenbě (zejména v oblastech oblohy), které se výše popsanou metodou nepodařilo odstranit. Na základě zkoušek bylo rozhodnuto přistoupit na čištění za použití rozpouštědlového gelu s obsahem polymeru kyseliny polyakrylové, acetonu, vody a detergentu. Díky působení gelu došlo k naměkčení vrstvy přemaleb a jejich redukcí, ne však k úplnému odstranění.

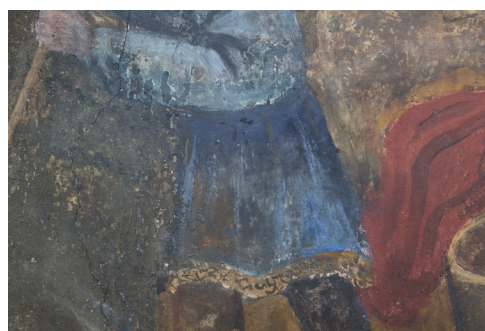
Obr. 2 Detail výjevu na klenbě: výřez postavy sv. Václava, část červené draperie a nádoby v pozadí. Stav před restaurováním. Vrstvy mladší druhotné přemalby provedené pravděpodobně suchou technikou. Foto: Adéla Škrabalová.

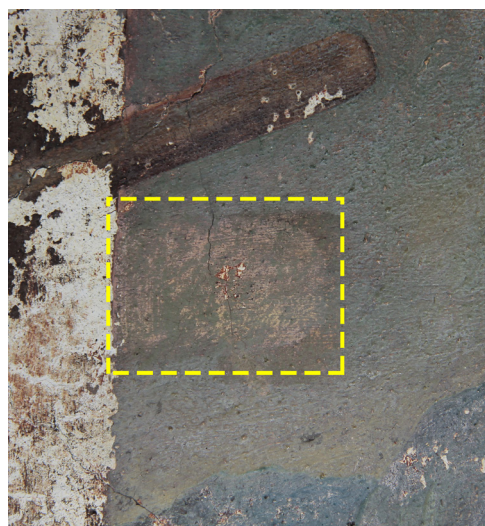
Obr. 4 Výjev na klenbě. Graficky vyznačená zkouška čištění a snímání přemaleb koncentrovaným roztokem citátu amonného (přibližně 50% hm.) ve vodě. Foto: Adéla Škrabalová.

Z důvodů odolnosti zbylých přemaleb a nečistot byl na základě zkoušek [Obr. 4] zvolen další krok v čistícím procesu, a to čištění pomocí 2–5% (hm.) citrátu amonného o přibližně neutrálním pH. Roztok byl na přemalby a nečistoty nanášen pomocí čistícího štětce a po krátkém mechanickém namáhání povrchu přemaleb a nečistot byl odmyt vodou a mikroporézní houbou. Tímto způsobem byla malba úspěšně zbavena nečistot mastného charakteru a reziduí vodorozpustných přemaleb, u voděodolných přemaleb však došlo pouze k částečnému odstranění. Bylo proto rozhodnuto kombinovat nanášení rozpouštědlového gelu s následným čištěním roztokem citrátu amonného. Povrch nežádoucích přemaleb byl tímto způsobem naměkčen a po vyschnutí zkřehnul natolik, že jej bylo možné opatrně mechanicky odstranit skalpelem a skelným vláknem.

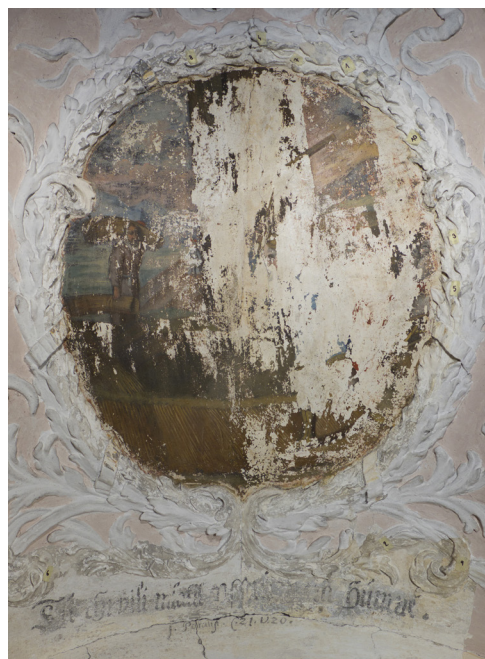
Obr. 5 Celkový pohled na výjev na klenbě. Stav po očištění depozitů a sejmutí přemalob. Foto: Adéla Škrabalová.

Oba výjevy byly od případných reziduí dočištěny roztokem vody a detergentu v poměru 100 : 1 jemným kartáčkem a na závěr mikroporézní houbou smočenou ve vodě. Vápenné přetěry po okrajích obou malovaných výjevů byly odstraněny skalpelem. [Obr. 5 a 6]

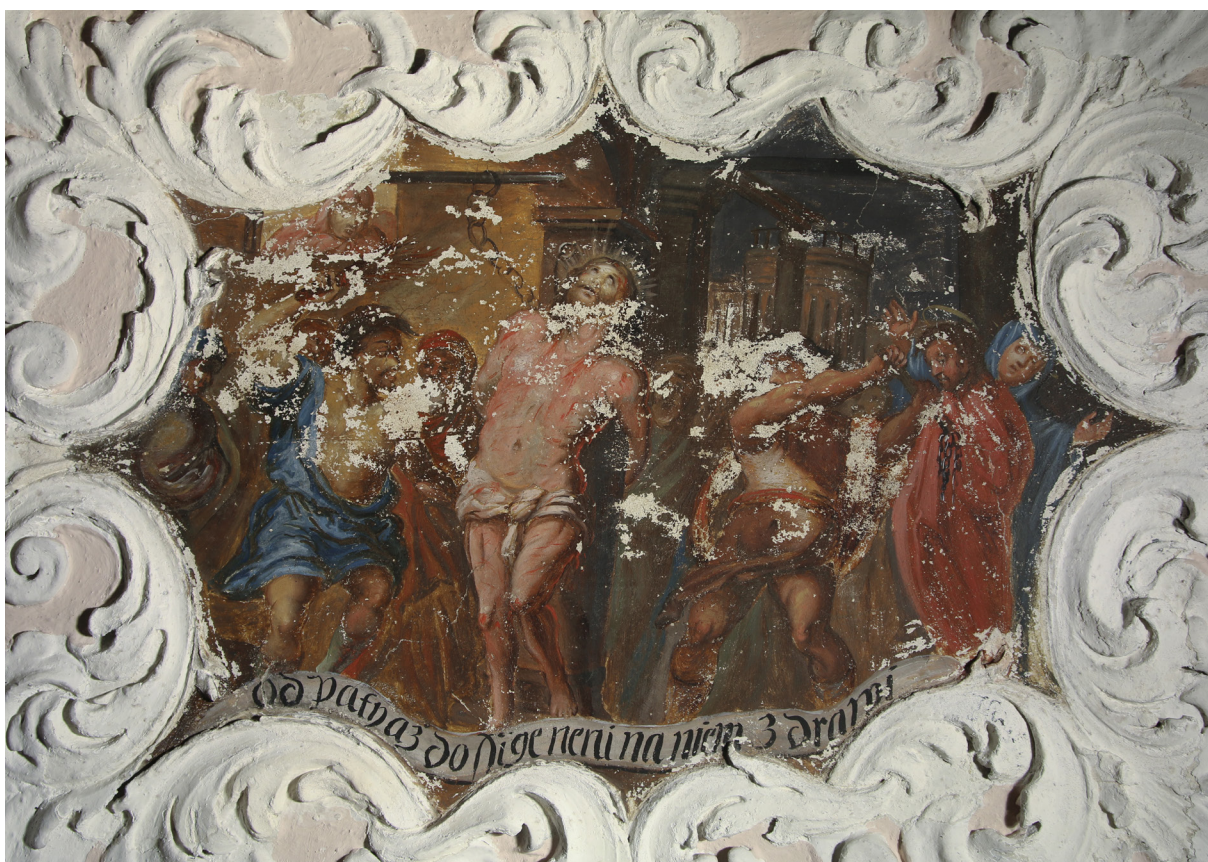
Obr. 6 Celkový pohled na výjev na vítězném oblouku. Stav po očištění depozitů a sejmutí přemalob. Foto: Adéla Škrabalová.

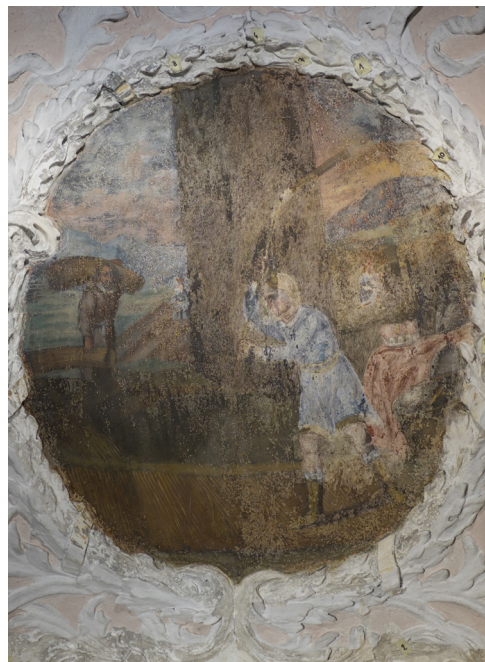
Obr. 7 Výjev na klenbě. Stav po první fázi retuší: podložení míst s úplnou ztrátou barevné vrstvy akvarelovými barvami. Foto: Adéla Škrabalová.

Retuš a rekonstrukce byly provedeny ve dvou fázích. Nejprve bylo retušováno pomocí komerčně dostupných vodorozpustných akvarelových barev, jež byly nanášeny v tenkých lazurách, vytvářejících dostatečný základ pro finální retuš a rekonstrukci prováděné ve druhé fázi [Obr. 7]. Zde bylo využito dobrých optických vlastností komerčních olejoprskyřičných barev řaděných lakovým benzínem, které korespondovaly s olejovou technikou původních maleb. Zvolený dvoukrokový způsob zvýšil reverzibilitu zákroku a minimalizoval riziko případného tmavnutí olejoprskyřičných barev.

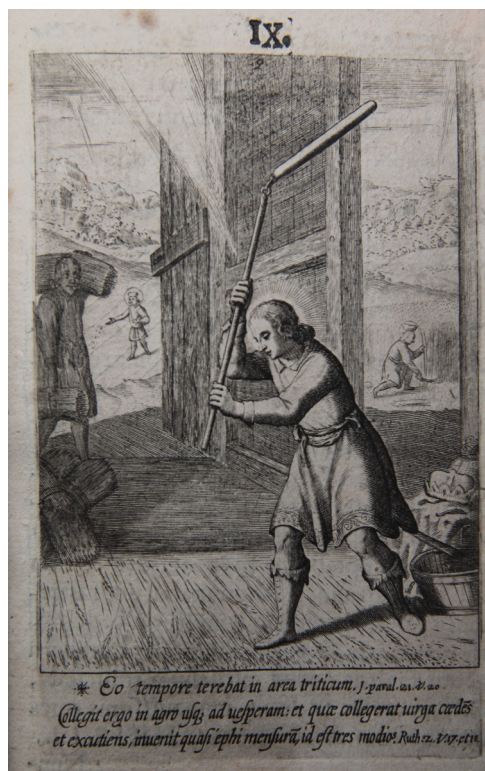
Obr. 8 Nalezená grafická předloha ke svatováclavskému výjevu. Foto: Lenka Slouková.

Pro výjev na klenbě byla dohledána věrná grafická předloha z knihy o životě sv. Václava pocházející z roku 1649<sup>[21]</sup> [Obr. 8] a několik vzdálenějších předloh, což umožňovalo téměř stoprocentní rekonstrukci. Před samotnými retuši a rekonstrukcemi bylo potřeba vyhotovit příslušné přípravné studie. Šlo především o postavu sv. Václava a jeho atributy (koruna, červená draperie a meč), které při srovnání s předlouhou buď zcela chyběly, nebo byly dochované v malé míře. Podle zbylých fragmentů byla vyhotovena nejprve kresebná a následně i barevná studie. Přestože pro výjev na vítězném oblouku nebyla nalezena žádná předloha, bylo provedení retuše a lokálně i rekonstrukce rovněž odsouhlaseno, jelikož ztráta barevné vrstvy nebyla výrazná, nebo se neodehrávala v zásadních partiích kompozice.

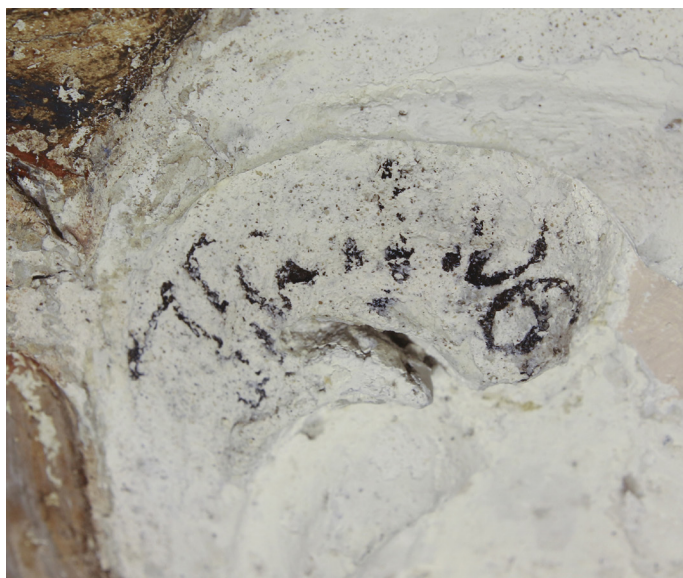
Obr. 10 Související nápis na štukové kartuši okolo výjevu na vítězném oblouku. Stav po odkrytí. Foto: Adéla Škrabalová.

Sondážním průzkumem objevené nápisy byly v průběhu restaurování zcela odkryty, předzpevněny 2% (hm.) akrylátovou disperzí ve vodě a očištěny. [Obr. 9 a 10]. Následně byla v nápisu a jeho okolí provedena injektáž konsolidačním vápennou nanosuspenzí v ethanolu s následnou aplikací injektážní směsi na bázi hydraulického vápna. Defekty v omítce byly vytmeleny vápenným tmelem a v bezprostředním okolí malovaných výjevů byly domodelovány chybějící části štuků. Písmo bylo retušováno akvarelovými barvami, v případě nutnosti použití běloby (na ztmavlém pozadí nápisu na klenbě) byla použita mramorová moučka pojená 2% (hm.) arabskou gumou. Podkladem pro rekonstrukci nápisů se stala *Bible svatováclavská* z roku 1715 a její druhá část *Prorokové a knihy Machabejský* z roku 1712.<sup>122)</sup>

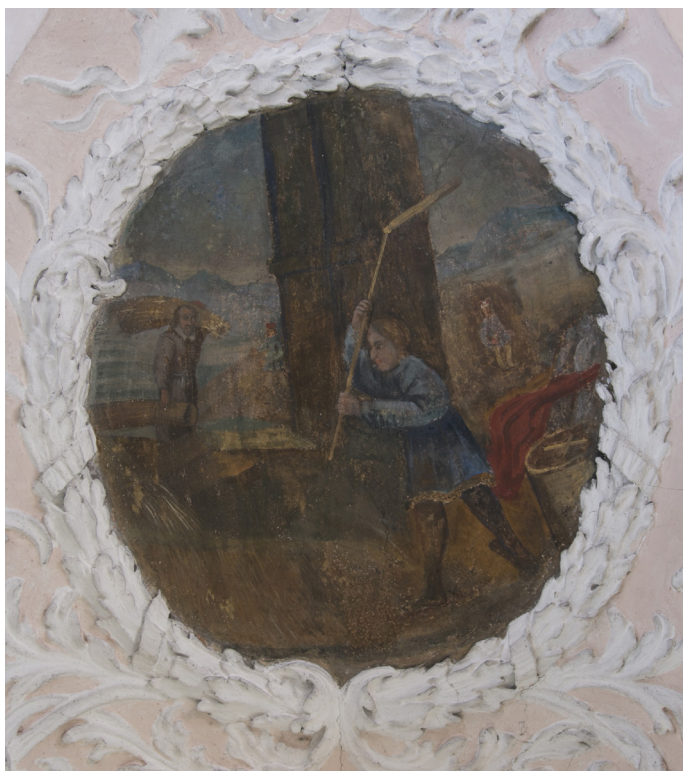
Na klenbě kaple byl u výjevu *Sv. Václav seje, žne a mlátí obilí* očekávaný velký úbytek původní barevné vrstvy. Na výjevu *Bičování Krista* ve vítězném oblouku byl naopak odhadován minimální úbytek originální barevné vrstvy. Nápisy objevené pod vrstvou vápenných nátěrů vykazovaly poškození v podobě práškovatění barevné vrstvy, lokálně i její úplné absence. V místě nápisu na klenbě a jeho okolí se vyskytovaly praskliny a menší dutiny ve svrchních omítkových vrstvách.

Obr. 11 Výjev na klenbě. Stav před restaurováním. Foto: Adéla Škrabalová.

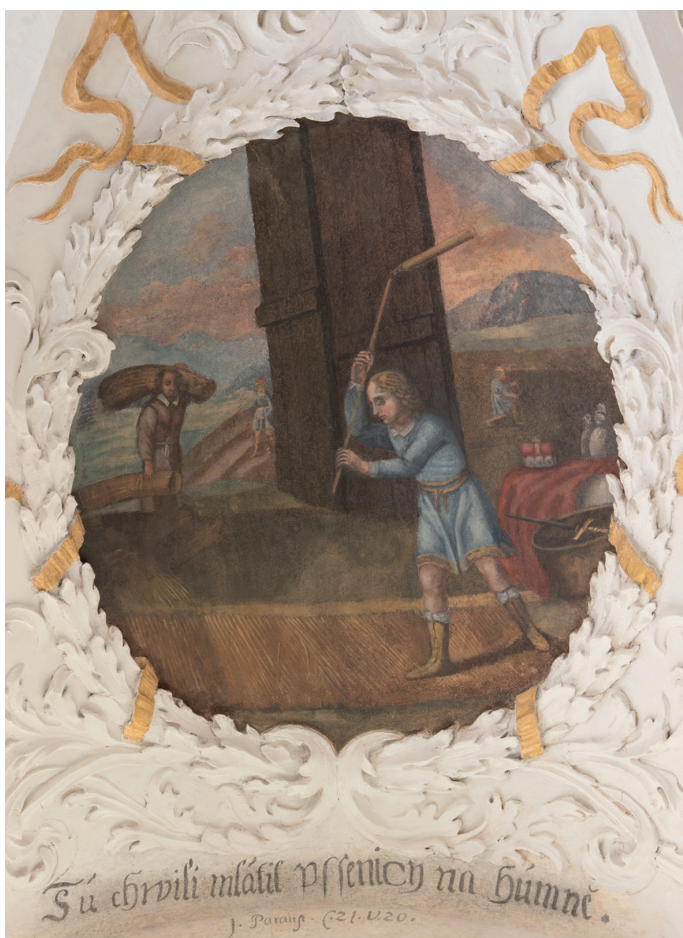
Obr. 12 Výjev na klenbě. Stav po restaurování. Foto: Adéla Škrabalová.

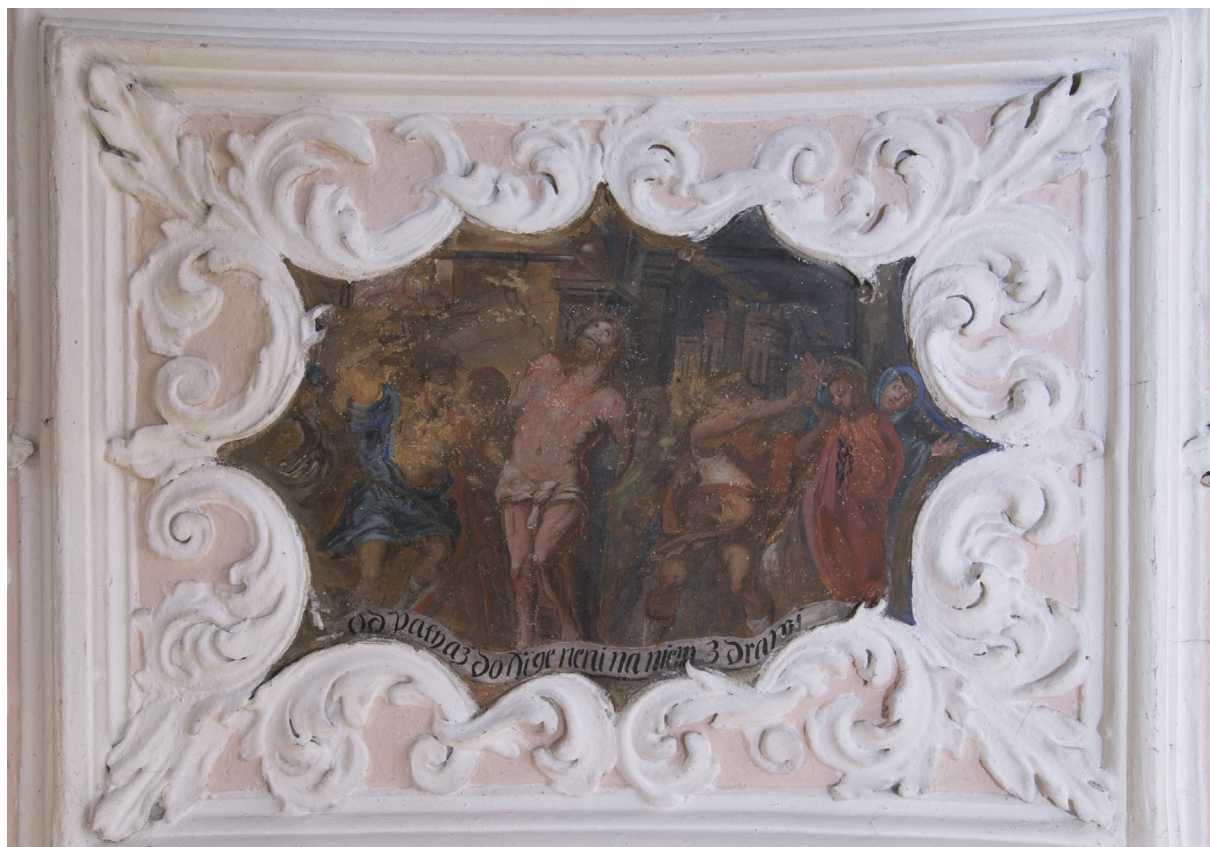
Obr. 12 Pašijový výjev na vítězném oblouku. Stav před restaurováním. Foto: Adéla Škrabalová.

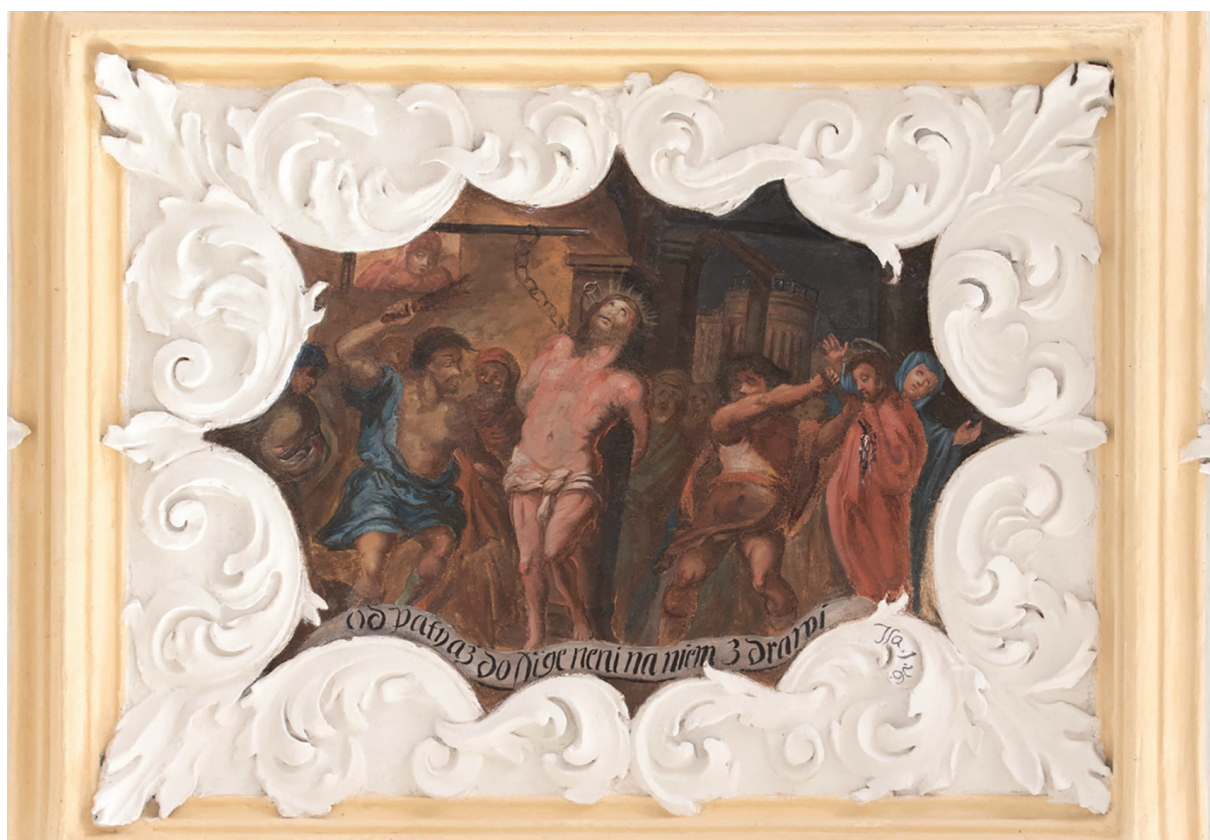
Obr. 14 Pašijový výjev na vítězném oblouku. Stav po restaurování. Foto: Adéla Škrabalová.
