# Restaurování sgrafitové výzdoby komínu č. 1 a č. 2 na zámku Doudleby nad Orlicí

**Radka Farská**

Univerzita Pardubice, Fakulta restaurování

## RESTORATION OF SGRAFFITO DECORATION ON THE CHIMNEYS NO. 1 AND 2 AT THE CASTLE OF DOUDLEBY NAD ORLÍČÍ

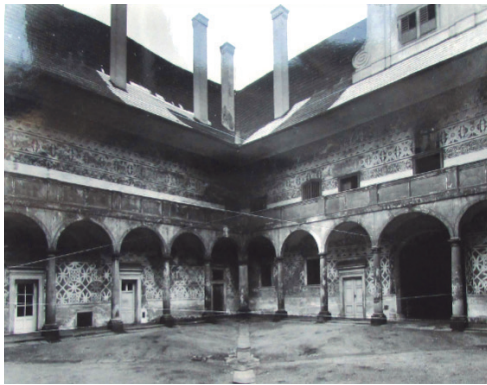
OBR. 2 Pohled z nádvoří na komíny č. 1 a č. 2, asi 1950.  
Foto: Zářecká (pozn. 2), s. 118

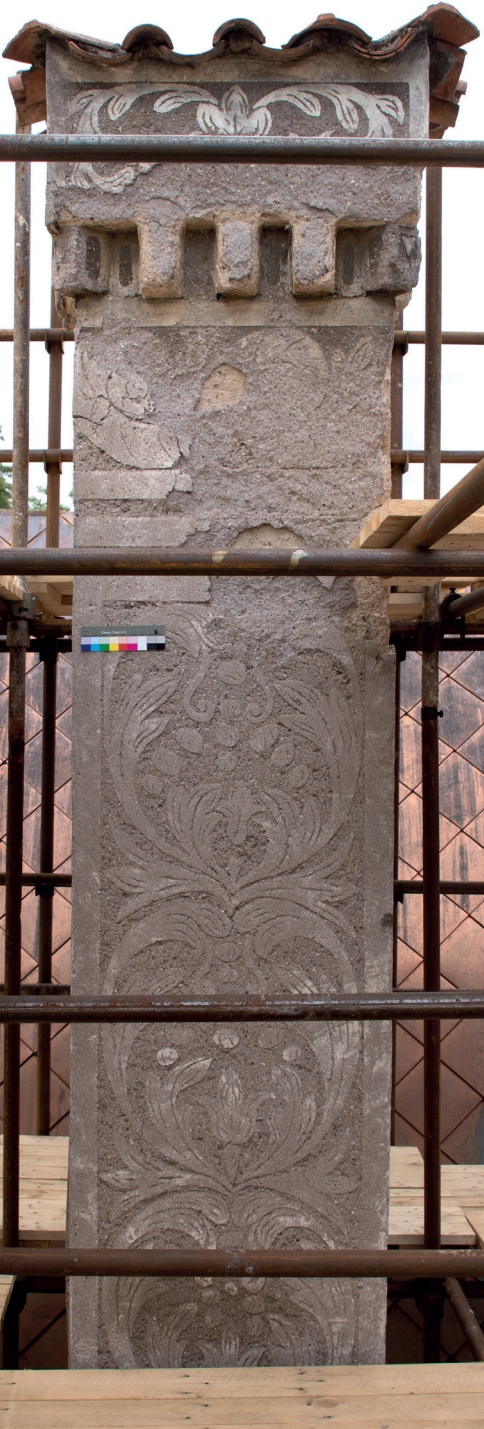
OBR. 8 Stav před restaurováním, horní část a střední část východní strany komína č. 2. Foto: Radka Farská

Těleso komínu č. 2 vykazovalo větší statickou stabilitu. Proto bylo v tomto případě přistoupeno k restaurování stávající sgrafitové výzdoby pocházející z roku 1969–1970. Restaurátorskému zásahu předcházela laboratorní průzkum, jehož výsledky byly představeny výše. Omítkové vrstvy sgrafita trpěly viditelně ztrátou adheze i koheze způsobenou pravděpodobně namáháním a pohybem samotného komínového tělesa a umocněnou extrémními vlivy povětrnostních podmínek. V opakovaném procesu tím na omítkách došlo ke vzniku rozsáhlých prasklin a vypouklín. Toto poškození mohlo být podpořeno i použitím portlandského a struskoportlandského cementu v obou vrstvách omítky. Voda, která do komínu zatékala zejména nezastřešeným horním otvorem, zůstávala zachycena pod neporézní, pevnou cementovou vrstvou, kde probíhalo opakované přemrzání. To způsobilo destrukci spodních vrstev omítky a vrchní vrstvy zdiva. Cement mohl být rovněž zdrojem vodorozpustných solí, které se mohly podílet na dezintegraci jádrové omítky i cihel. Obzvláště na severní a jižní straně byly od cihlového zdiva uvolněné omítky v celkové výšce dosahující až 1 metr. V souladu s památkovým dozorem byly dekory z těchto defektů přeneseny na pauzovací folii a nesoudržné omítkové vrstvy následně sejmuty. Patrná byla i síť drobných prasklinek po celém povrchu a lokální biologické napadení. Vrchní vápenné intonaco bianco bylo smyto téměř po celé ploše.

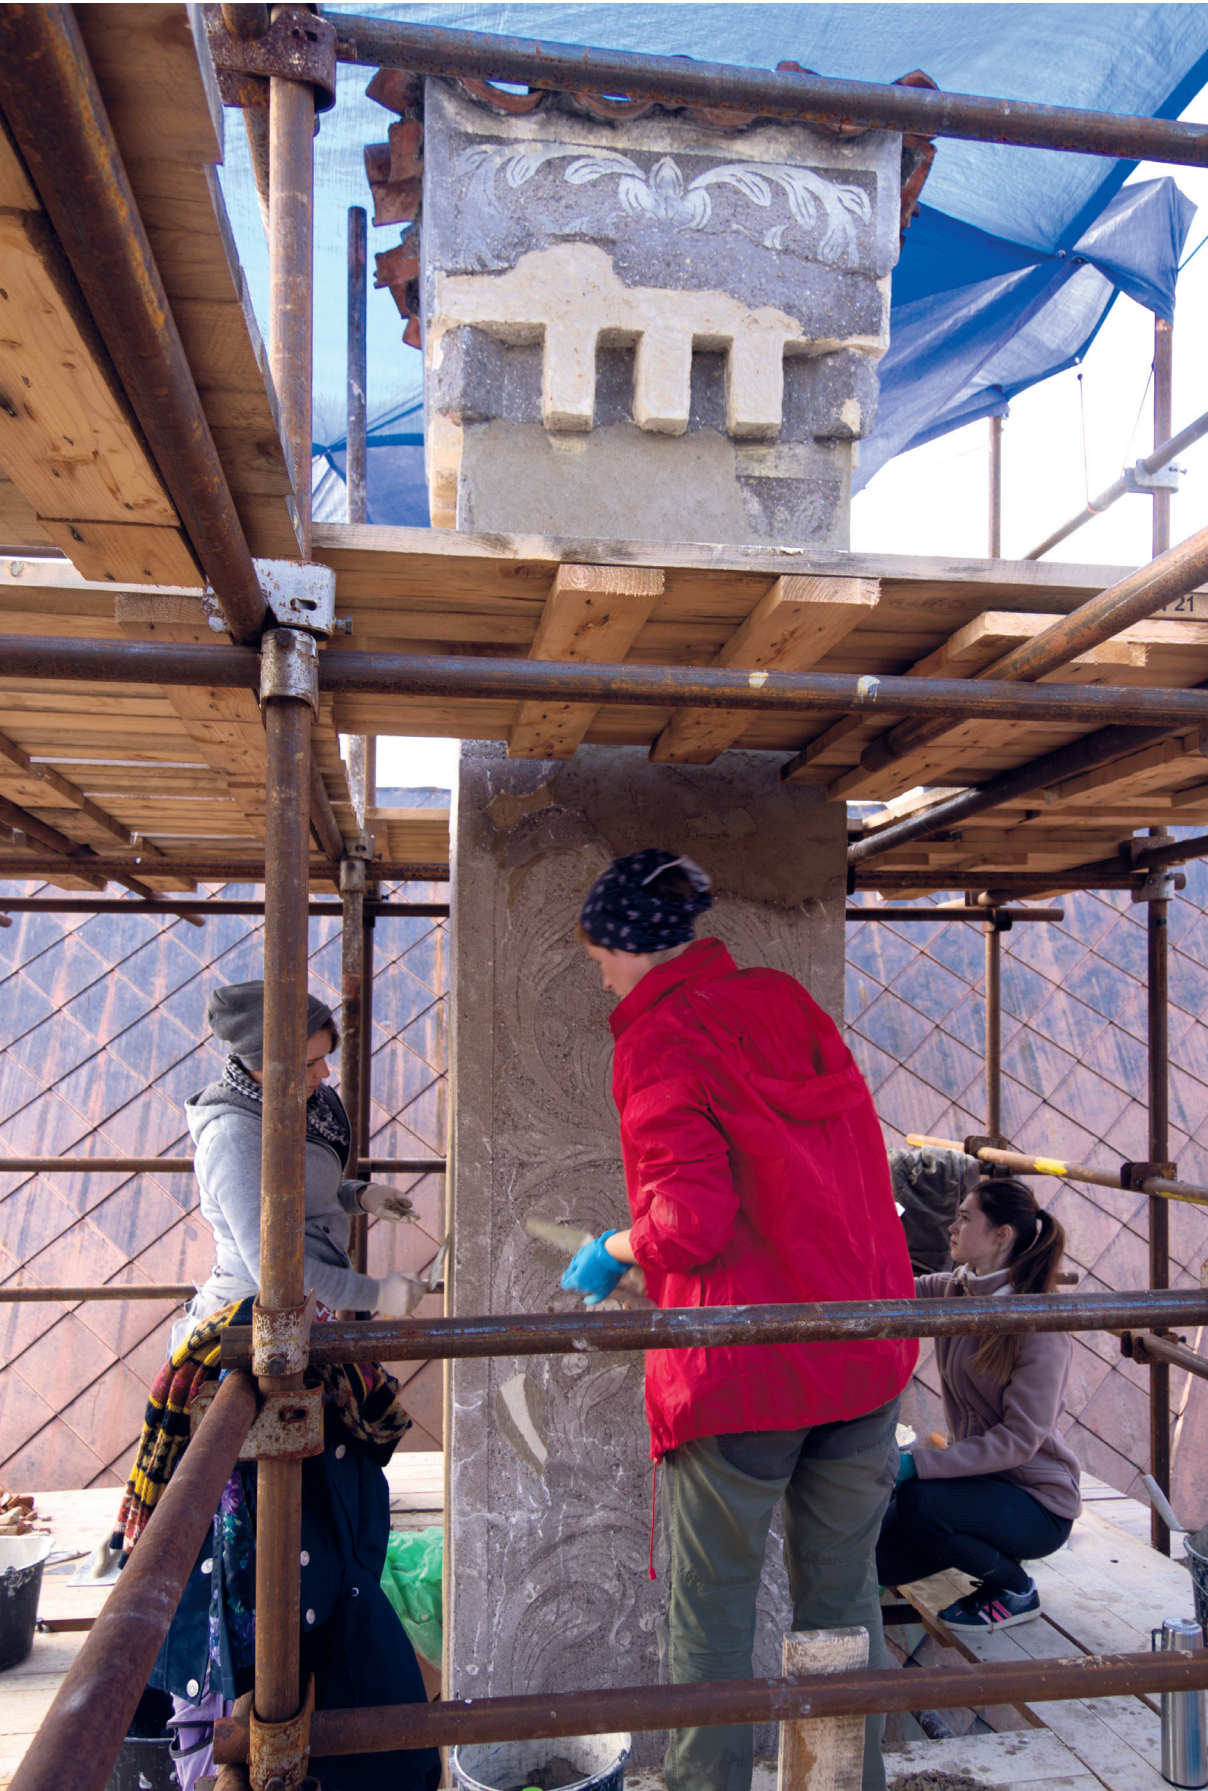
→ OBR. 9 Průběh práce, rekonstrukce omítkových vrstev. Foto: Daniela Jakubů

Jádrová omítka pro rekonstrukce a tmely byla provedena směsí na základě bílého vzdušného vápna ve formě vápenné kaše, přírodně hydraulického vápna *Calcidur NHL 3,5* a písku (obj. poměr 6 : 1 : 2). Směs pro intonaco colorato v sobě obsahovala kromě dvou směsí písku i dřevěné uhlí a kamenivo tak, aby se struktura nových doplňků co nejvíce přiblížila zachované originální omítce. Následoval vápenný nátěr tvořený 2 obj. díly přírodně hydraulického vápna *Calcidur NHL 3,5*, 1 obj. dílem bílého vzdušného vápna (vápenný hydrát) a 4 díly *Dispersion K9* (2%). Do zatažené omítky byly přes pauzovací folie provedeny rekonstrukce odebraných omítkových vrstev především na jižní a severní straně. Místa s úplnou ztrátou omítkových vrstev bylo možné rekonstruovat, protože dekor se opakuje na protilehlých stranách komína.

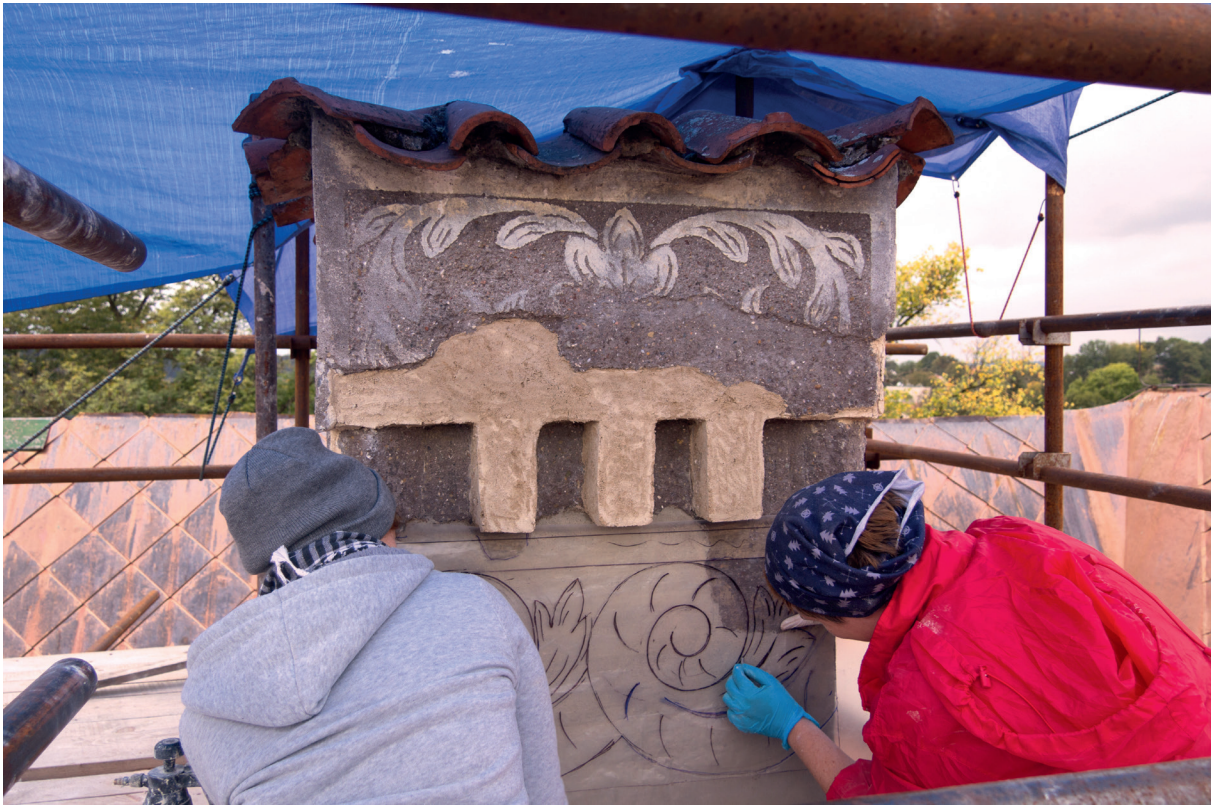
OBR. 10 Průběh práce, rekonstrukce ornamentu. Foto: Daniela Jakubů

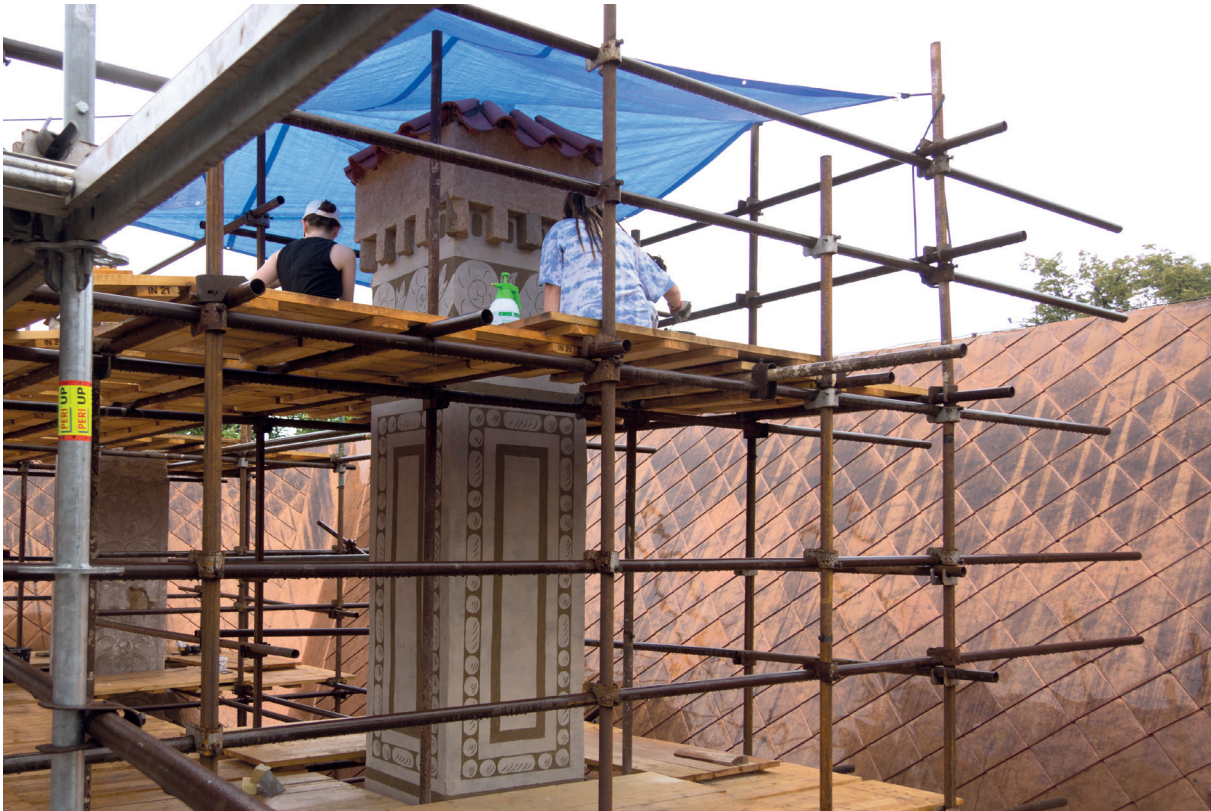
OBR. 11 Průběh práce, rekonstrukce ornamentů na komínu č. 1, v pozadí komín č. 2. Foto: Daniela Jakubů

Zásahu provedenému studenty FR Litomyšl předcházela v roce 2014 již zmiňovaný vizuální průzkum všech komínů, následovaný restaurováním komínu č. 12, jenž nastavil především barevnou tonalitu sgrafita. Průzkum i zásah provedl restaurátor Josef Červinka. Při popisu následujícího technologického postupu vycházím ze společné dokumentace restaurátorského zásahu.<sup>[22]</sup> Komín č. 1 se již v roce 2014 nacházel v havarijním stavu, následně byl stržen, znovu vyzděn a opatřen primární adjustační vrstvou (cementový špric). Jeho dekor byl na základě fotografické dokumentace proveden na pauzovací folii v poměru 1:1. Na komín bylo poté nanášeno několik vrstev vyrovnávací jádrové omítky z písku a přirozeně hydraulického vápna *Calcidur NHL 3,5*. Vrchní sgrafitová omítka byla navíc tvořena dvěma druhy písku s přidavkem jemně drceného dřevěného uhlí a chlumčanského okru. Účelem bylo dosažení barevnosti intonaca colorata odpovídající renesančním sgrafitům na fasádách zámku a komínu č. 12. Intonaco bianco bylo tvořeno vápenným nátěrem tónovaným minerálními pigmenty (okr, červený okr, umbra přírodní zelenavá), s přidavkem čisté akrylátové disperze *Dispersion K9* (2%). Po zavedení nanášených omítek a vápenného nátěru (intonaco bianco) byl přes pauzovací folii přenesen dekor a následně vyryt.

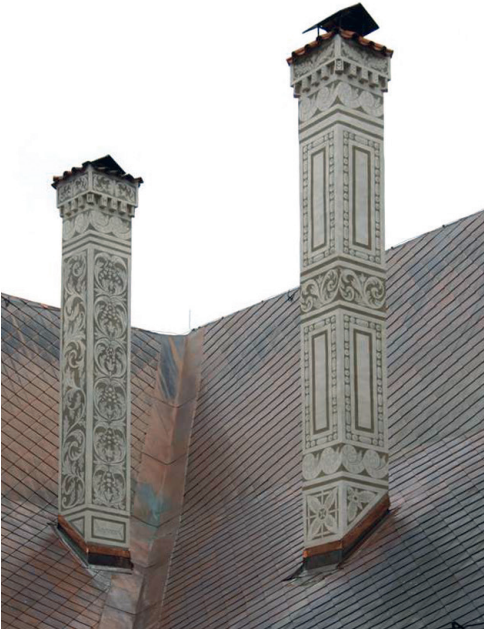
OBR. 13 Komín č. 1 a č. 2, stav po restaurování 2021. Foto: Radka Farská

Závěrečný krok představovala retuš originálních povrchů intonaca colorata provedená minerálními pigmenty pojenými opět 2% *Dispersion K9*. Dle stejného receptu jako na provedených rekonstrukcích bylo obnoveno intonaco bianco. Provedená retuš měla za úkol propojit originální omítky s novými doplňky a současně držet nastavenou barevnost se sousedícím komínem č. 1.
