## Repase a konzervace dveřních zámků

### REMANUFACTURING AND CONSERVATION OF DOOR LOCKS

The article deals with the remanufacturing and conservation of two door locks that used to be made from the end of the 19<sup>th</sup> to the beginning of the 20<sup>th</sup> century using the methods of swaging, thread cutting and quenching. The so-called “Myšák” locks are left-hand and right-hand, employing a mechanism of the French type. Within the material survey, metallography was carried out to aid in the dating of the locks. The remanufacturing of the locks encompassed cleaning them off the corrosion products – among others with the use of electrolytic cleaning. Missing components were made and added to the locks, while the functionality of the extant parts was restored; tannate and wax layers were applied to conserve them, and the mechanism surfaces of contact were coated with conservation oil to ensure smooth functioning.

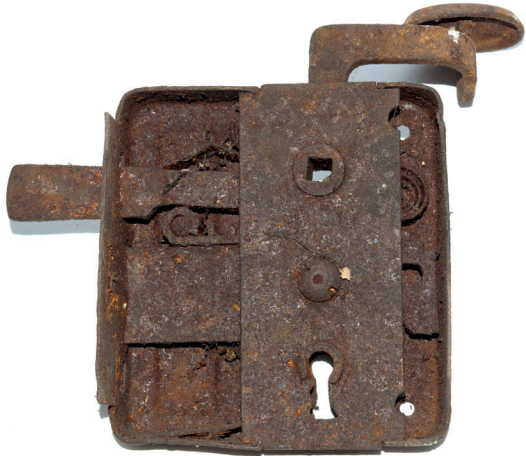
OBR. 2 Levý zámek ze zadní strany (před repasí).  
Foto: Jan Jeníček

Repasovanými předměty jsou dva dveřní zámky ze soukromého vlastnictví, a to levý [Obr. 1 a Obr. 2] a pravý [Obr. 3 a Obr. 4]. U obou jde o stejný typ, který má dvě kliky, jednu na každou stranu dveří. Na straně vnitřní je klika tvarově složitější a je shora uložena do plechového těla. Ve spodní části tohoto těla je otvor na klíč a ze strany jsou pak viditelné konce západky (což je konec kliky), závorky (ovládané klíčem) a zástrčky. Druhý konec zástrčky, pomocí kterého se posouvá, vystupuje ze spodní strany těla. U levého zámku chyběla vnější klika, zástrčka, štítek, klíčový svod a klíčová díрка byla poškozena (zřejmě přepilována) z obou stran. K pravému zámku chyběl klíč, u levého se dochoval [Obr. 5]. Mechanismus zámků byl nefunkční a oba byly pokryty souvislou vrstvou mastnoty, prachu a dalších nečistot (zejména u levého zámku); pod touto vrstvou následovala vrstva nesoudržných korozních produktů hnědých až oranžových odstínů. Při výrobě zámků bylo užito zápustkového (při něm je materiál formován do tzv. zápustky – formy s tvarem, který odpovídá tvaru výkovku) i volného kování u klik a zástrčky. Jednotlivé součásti jsou zde nýtovány ke krabici zámku. Dále bylo použito vrtání, pilování, řezání závitů, ohýbání, kalení pružin a lisování konce klíčového svodu do klíčové dírky zadního krytu zámku. [Obr. 1–5]

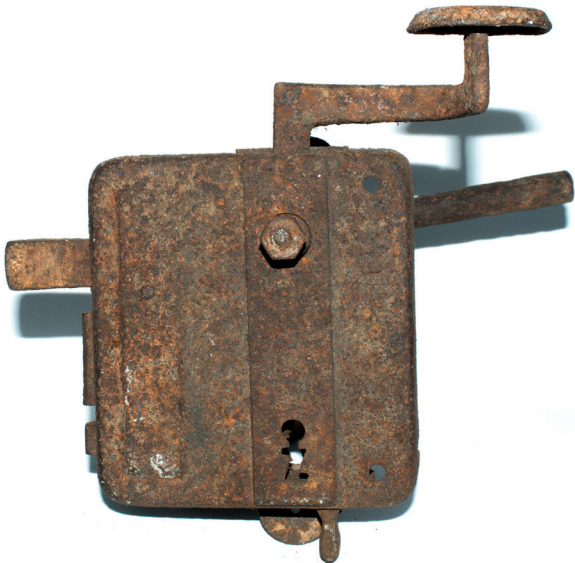
OBR. 3 Pravý zámek z přední strany (před repasí).  
Foto: Jan Jeníček

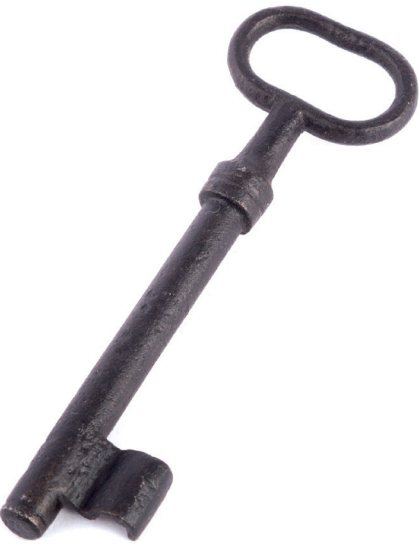
OBR. 12 Klíč k levému zámku (po repasi). Foto: Jan Jeníček

Na základě uměleckohistorického a metalografického průzkumu byla určena přibližná datace vzniku předmětů, a to nejspíše do doby kolem přelomu 19. a 20. století. Zámky [Obr. 8–12] byly očištěny od prachu, mastnoty a dalších nečistot díky jejich rozebrání a omytí, dále byly očištěny od nesoudržných korozních produktů pomocí elektrolytického čištění. Doplněním chybějících součástí levého zámku a doplněním klíče k pravému [Obr. 13] byla obnovena funkčnost. Zakonzervováním pomocí tanátování a opatřením vrstvy vosku u nich byly omezeny korozní procesy, použitím *Konkoru* byl výrazně podpořen chod mechanismů.

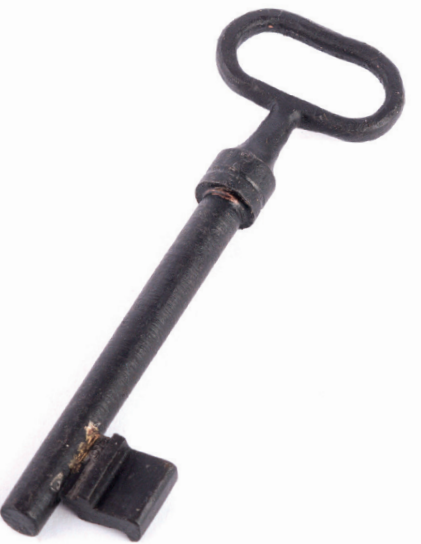
OBR. 13 Vyrobený klíč k pravému zámku. Foto: Jan Jeníček

Chyběla také větší část klíčového svodu. Ta byla vyrobena podélným zářezem do ocelové trubky o vnitřním průměru 8 mm a tloušťce stěny 1,5 mm, která byla následně ohýbáním slícována vůči dochované lisované části. Dochovaná část byla pilníkem očištěna na kovové jádro a mosazí na ni byla připájena vyrobená součást. Z ocelové tyče o průměru 10 mm byl vysoustružen základ klíče. Z ocelového drátu o průměru 5 mm bylo stočeno a odříznuto očko, jenž bylo následně navlečeno a navařeno na vrchní část klíče. Dále byl z ocelové čtyřhranné tyče o profilu 8 mm na 10 mm skován a odseknut 15 mm dlouhý klín, na který byl pomocí papíru přenesen profil klíčové dírky a pomocí plochého a čtyřhranného pilníku vypilován. Takto vzniklý zub byl dopilován na vhodnou délku pro připájení na trn klíče a poté na trn připájen mosazí. Klíč byl poté pilováním a sekáním zbaven přebytečného navařeného a napájeného materiálu a broušením na kameni byly zahlazeny hrany zubu. Na závěr byl klíč žíhán, aby bylo docíleno vzniku oxidové vrstvy.
