# Ukončený projekt NAKI „Mozaika I“ věnovaný středověkým mozaikám

Irena Kučerová, Vysoká škola chemicko-technologická v Praze, Ústav chemické technologie restaurování památek

V letech 2012–2015 řešili odborníci z Vysoké školy chemicko-technologické Praha a Ústavu aplikované a teoretické mechaniky AVČR projekt NAKI s názvem *Technologie údržby a konzervace mozaiky Posledního soudu a metody restaurování-konzervování středověkého a archeologického skla* (č. DF12 P01 OVV 017), který byl financován Ministerstvem kultury.

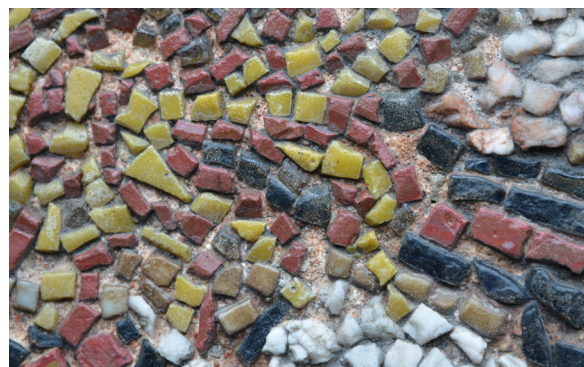
Obr. 2 Detail skladby skleněných kostek mozaiky Posledního soudu, 1370–1371, Praha, katedrála sv. Víta. Foto: archiv projektu

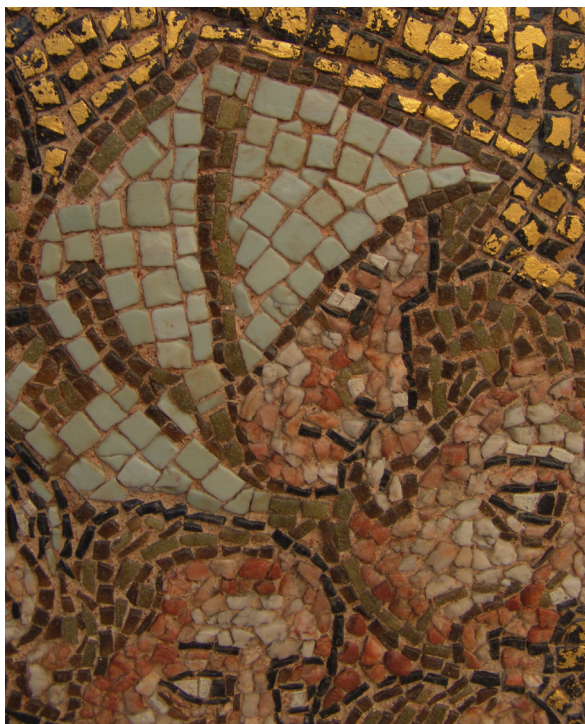
Obr. 1 Detail hlav z mozaiky Posledního soudu, 1370–1371, Praha, katedrála sv. Víta. Foto: archiv projektu

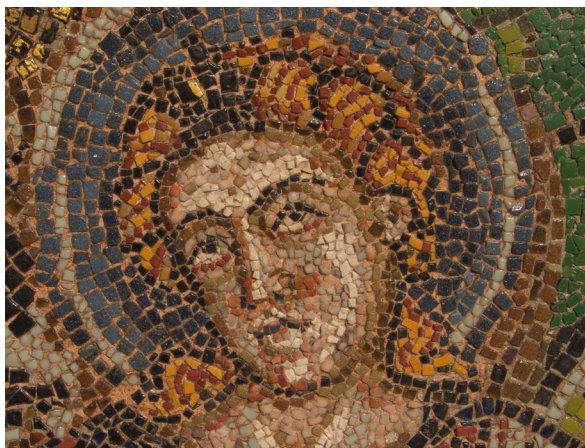
Obr. 3 Detail hlavy anděla z mozaiky Posledního soudu, 1370–1371, Praha, katedrála sv. Víta. Foto: archiv projektu

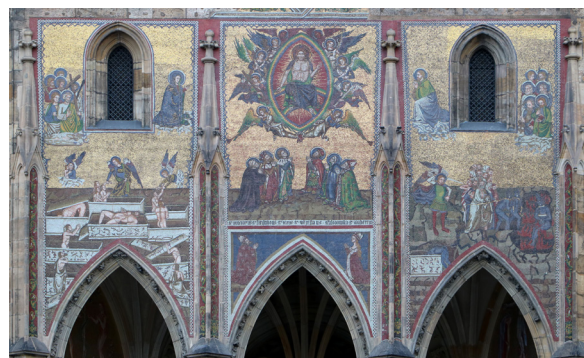
Obr. 4 Mozaika Posledního soudu, 1370–1371, Praha, katedrála sv. Víta. Foto: archiv projektu
