# Konzervační zákrok na Braunově Betlémě v Novém lese u Kuksu

Petra Zítková, Jakub Ďoubal, Univerzita Pardubice, Fakulta restaurování

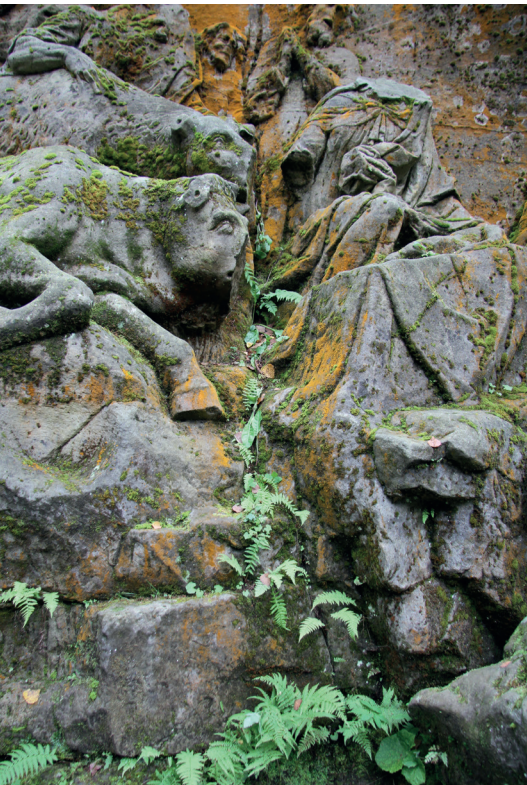
Obr. 1 Reliéf *Klanění pastýřů* před očištěním v roce 2021. Foto: Petra Zítková

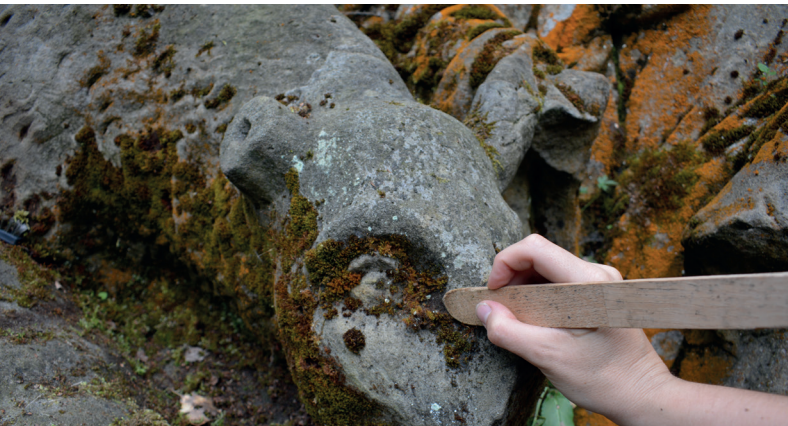
Obr. 2 Snímání vyšší vegetace za pomoci dřevěných špachtlí a kartáčů. Foto: Petra Zítková

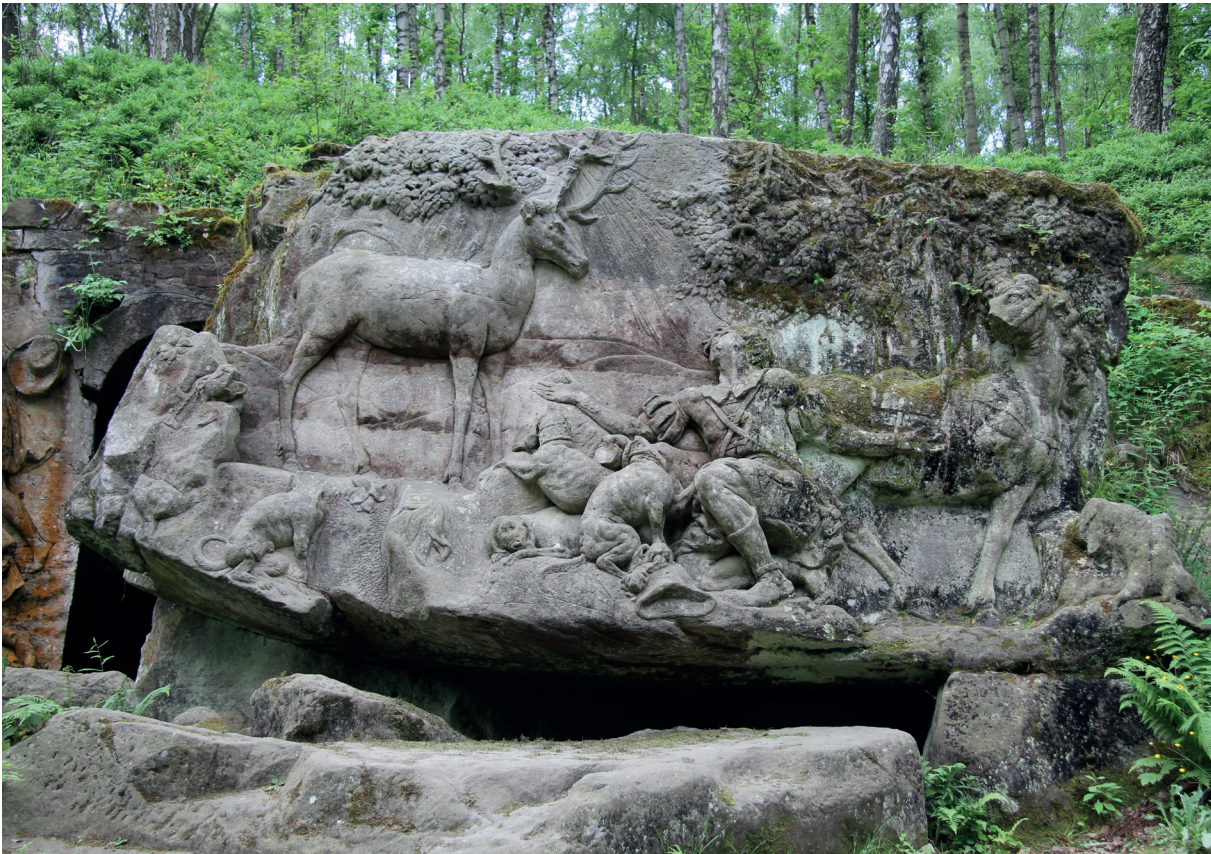
Obr. 3 Reliéf sv. Huberta po očištění levé části výjevu mechanickým sejmutím vegetace. Foto: Petra Zítková

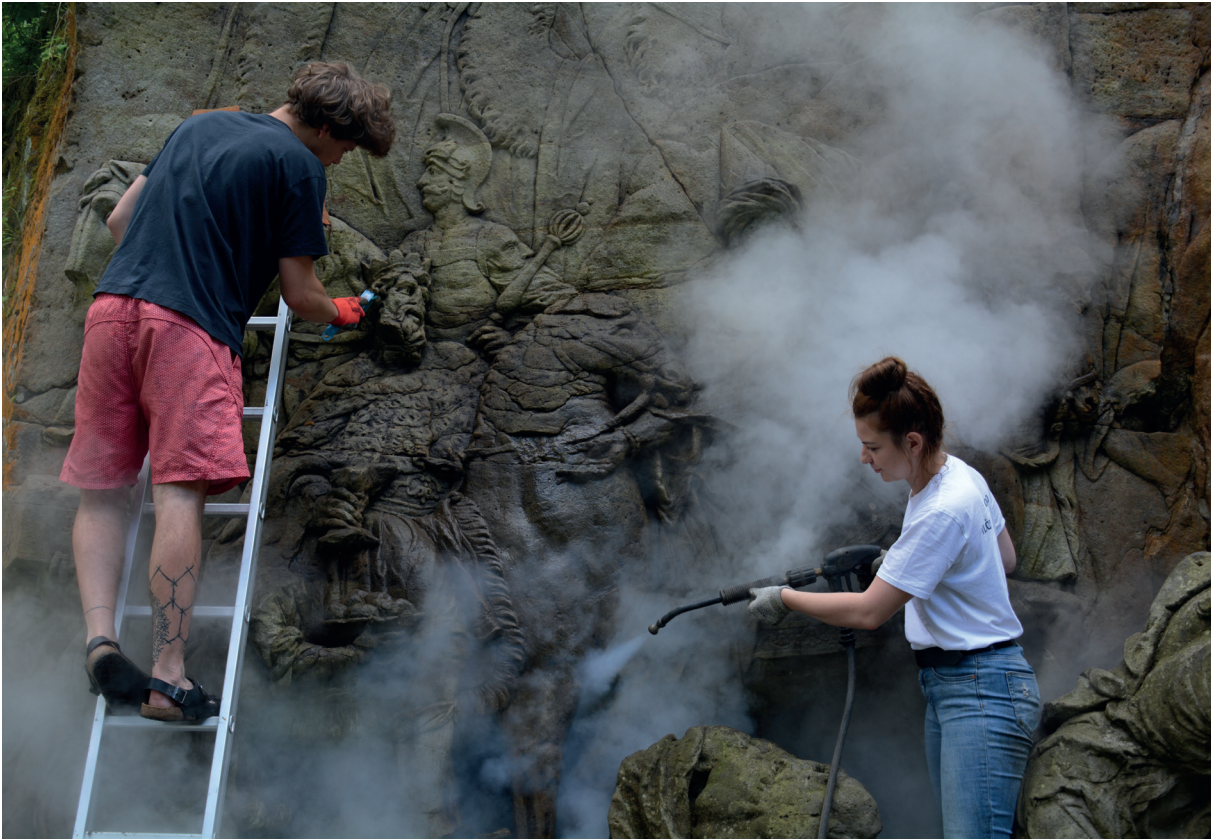
Obr. 4 Dočišťování biologických reziduí vodní párou. Foto: Petra Zítková

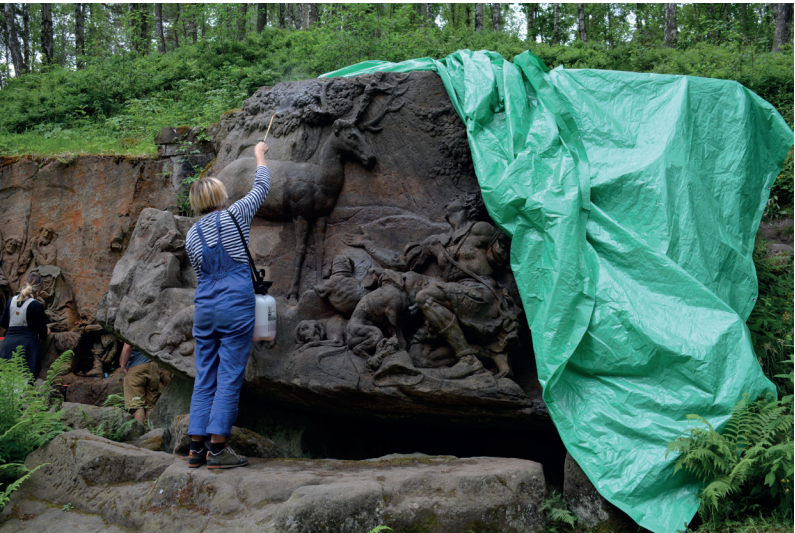
Obr. 5 Plošná aplikace denaturovaným lihem formou postřiku a následné zakrytí plachtou. Foto: Petra Zítková

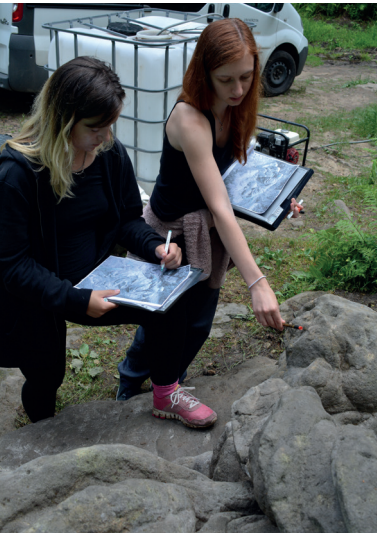
povrchu. Zárok směřoval k tomu, aby bylo možné vnímat sochařskou kvalitu děl, ale zároveň je přílišným očištěním násilně nevytrhnout z přírodního prostředí, v němž je soubor zasazen. Zároveň byla sledována taková míra čištění, aby mohlo být provedeno preventivní biocidní ošetření a mohl být nastaven dlouhodobě udržitelný režim památky. Očištění soch a reliéfů v této etapě probíhalo nejprve mechanicky s využitím měkkých dřevěných špachtlí a kartáčků [Obr. 2], které šetrně sejmuly nánosy vyšší vegetace, následované dočištěním regulovanou vodní párou a omytím čistou vodou [Obr. 3 a 4]. Na povrch byl aplikován preventivní postřik etanolu [Obr. 5], který měl zahubit zárodky biologického napadení ulpívající v porézním systému a do budoucna zpomalit vznik biologického povlaku kamene. Pro zamezení rychlého odparu alkoholu byly ošetřené plochy zakryty plachtou. Posledním krokem po vyschnutí kamene bylo provedení detailní prohlídky děl s vytipováním ohrožených míst, která budou nadále důkladně sledována [Obr. 6].

Obr. 6 Dokumentace stavu sochařských děl po očištění. Foto: Petra Zítková

V jarních a podzimních měsících by měla být provedena prohlídka stavu, při které budou nově vzniklé biologické povlaky šetrně redukovány a povrch opětovně ošetřen postřikem etanolu. Režim má také za cíl průběžně dokumentovat stav děl, sledovat intenzitu ataku organismů na jednotlivých objektech, popsat riziková místa a zhodnotit účinnost nastaveného opatření.

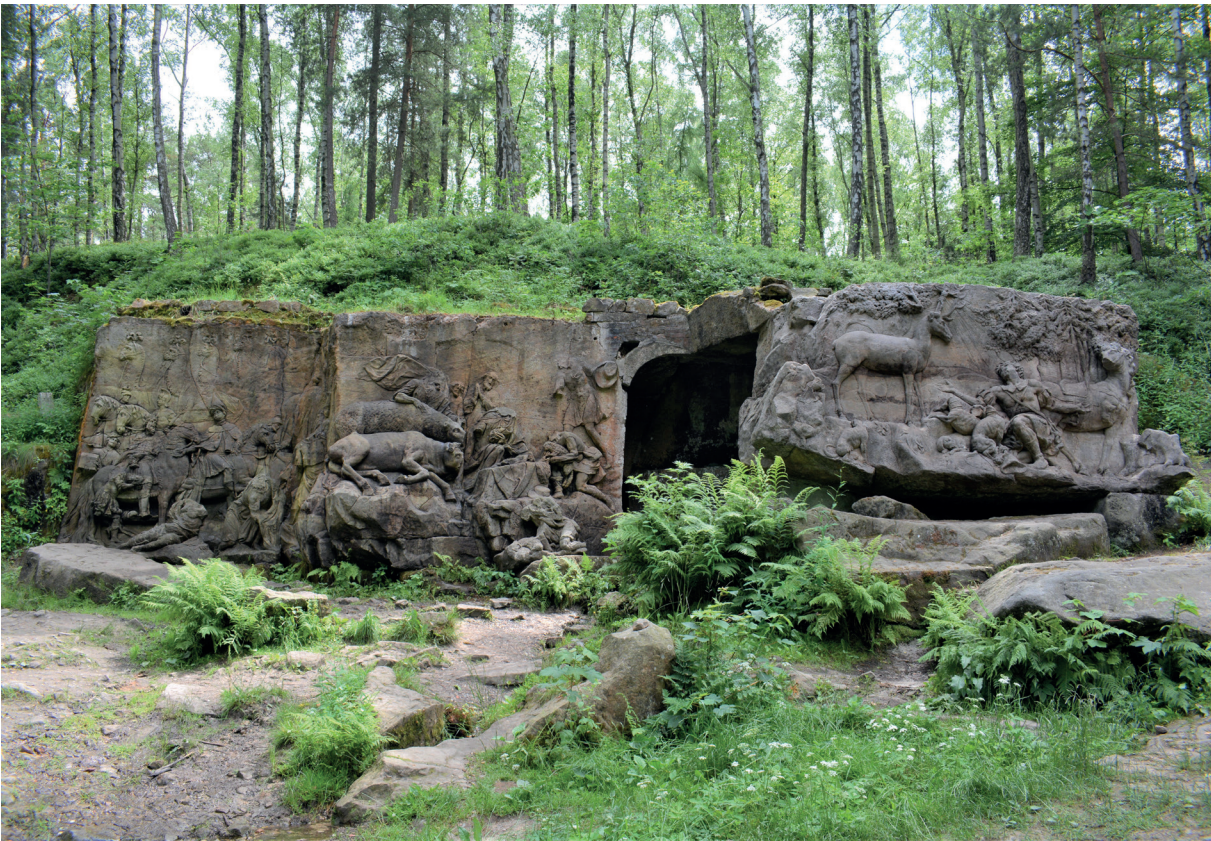
Současní návštěvníci si díky tomuto restaurátorskému zásahu budou moci konečně po mnoha letech prohlédnout celý soubor bez masivního biologického napadení zastírajícího modelaci a ocenit tak krásu děl zcela výjimečného barokního sochaře [Obr. 8].

Obr. 8 Stav Braunova Betléma po kompletním očištění v roce 2021. Foto: Petra Zítková
