# Meteorologická družice V. K. Nováka. Interdisciplinární průzkum kinetické plastiky<sup>11</sup>

**Jan Červinka, Pavel Novák, Vítězslav Knotek, Zuzana Křenková**  
Vysoká škola chemicko-technologická

## V. K. NOVÁK'S METEOROLOGICAL SATELLITE – INTERDISCIPLINARY RESEARCH OF A KINETIC SCULPTURE

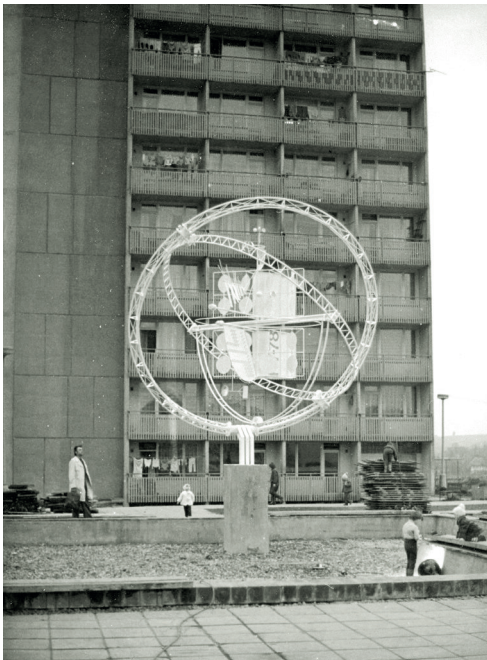
Obr. 1 Meteorologická družice po instalaci na sídlišti Holý vrch, 1978. Zdroj: Soukromý archiv Ludmily Šíkolové, Jablonec nad Nisou, Pozůstalost Vratislava Karla Nováka, Meteorologická družice 1978

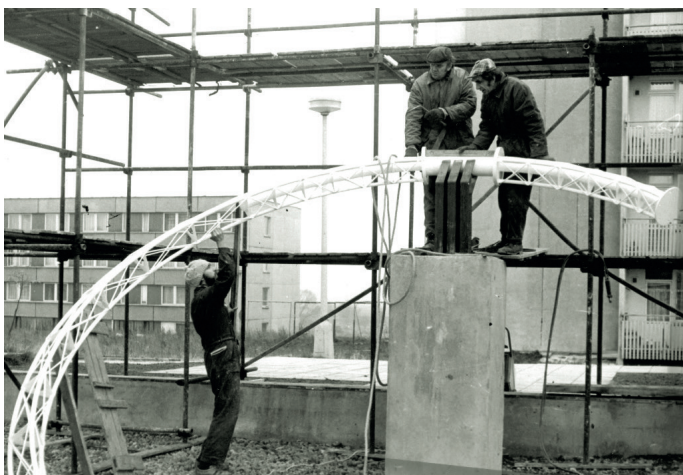
**Obr. 9 Instalace plastiky Meteorologická družice na sídlišti Holý vrch, 1978.** Zdroj: Soukromý archiv Ludmily Šíkolové, Jablonec nad Nisou, Pozůstalost Vratislava Karla Nováka, Meteorologická družice 1978

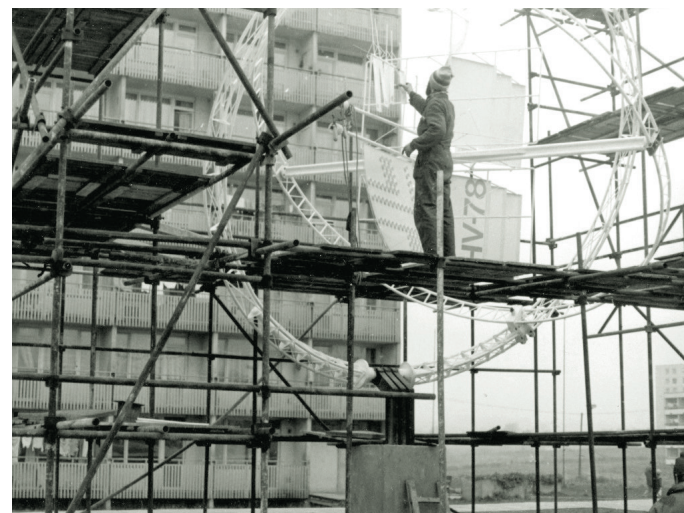
**Obr. 11 Instalace plastiky Meteorologická družice na sídlišti Holý vrch, 1978.** Zdroj: Soukromý archiv Ludmily Šíkolové, Jablonec nad Nisou, Pozůstalost Vratislava Karla Nováka, Meteorologická družice 1978

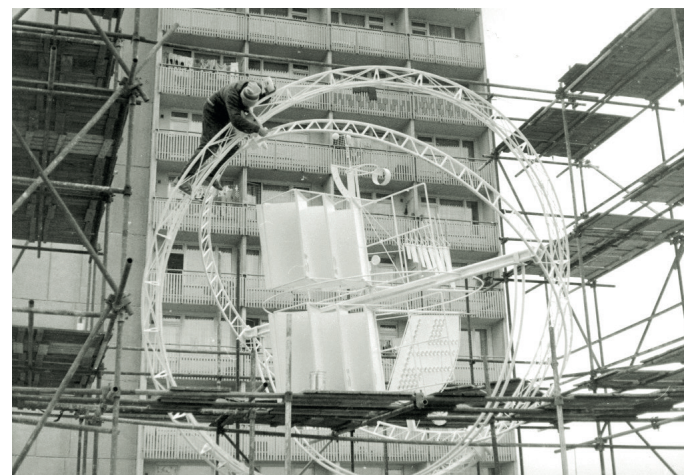
**Obr. 12 Instalace plastiky Meteorologická družice na sídlišti Holý vrch, 1978.** Zdroj: Soukromý archiv Ludmily Šíkolové, Jablonec nad Nisou, Pozůstalost Vratislava Karla Nováka, Meteorologická družice 1978

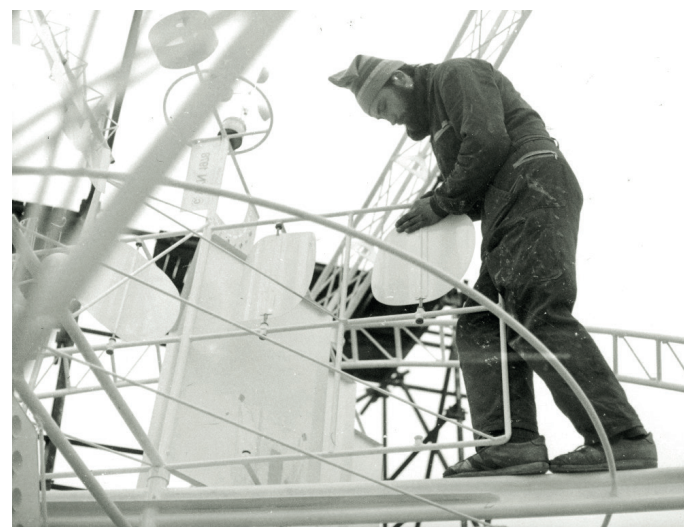
**Obr. 13 Instalace plastiky Meteorologická družice na sídlišti Holý vrch, 1978.** Zdroj: Soukromý archiv Ludmily Šíkolové, Jablonec nad Nisou, Pozůstalost Vratislava Karla Nováka, Meteorologická družice 1978

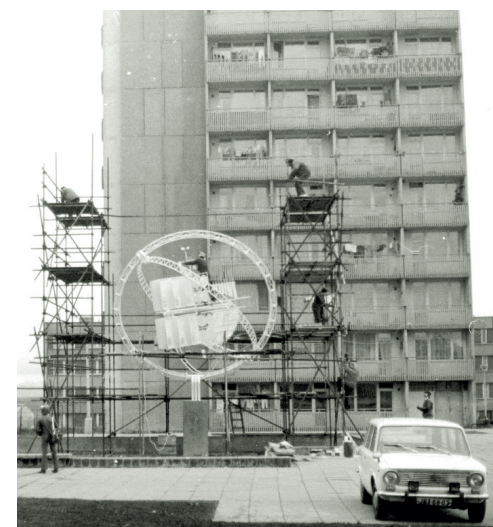
**Obr. 14 Instalace plastiky Meteorologická družice na sídlišti Holý vrch, 1978.** Zdroj: Soukromý archiv Ludmily Šíkolové, Jablonec nad Nisou, Pozůstalost Vratislava Karla Nováka, Meteorologická družice 1978

Vestavby jsou ve formě dvou krabicových trubkových konstrukcí (obr. 17, položka 6). V každé konstrukci jsou šípově upevněny tři řady dvojic nenatřených hliníkových plechů (potvrzeno analýzou odebraného vzorku) o rozměru 590 × 950 mm s prolisy. Trubkové konstrukce vestaveb jsou zčásti natřené ocelové, případně ocelové zinkované bez nátěru. V rámech byly další, nyní chybějící, otočně upevněné díly. Krabicové konstrukce vestaveb jsou zakončeny odlišně, jedna (původně dolní) má plech ve tvaru kosočtverce uchycený také na rameno závaží (obr. 17), druhá (původně horní) čtvrt kruhové výseče na ose otáčení vestavby. Vestavby jsou vyvažovány dvěma ocelovými závažími na ocelových tyčích (ramenech) (obr. 17, položky 7). Jedno ze závaží má nyní ohnuté rameno, které brání otáčení vestavby (obr. 18). Současná nefunkčnost plastiky je dána hlavně tím, že chybí stabilizační oblouk na příčníku (patrný na původních fotografiích, obr. 14, 15). Dále pak chybí drobné plechové části vestavby.

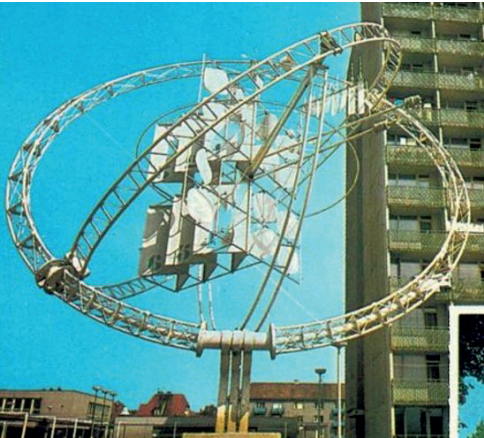
Obr. 15 Výřez z okénkové pohlednice s plastikou Meteorologická družice, před rokem 1983. Zdroj: Soukromý archiv

O průběhu vlastní realizace autorské opravy plastiky dostupné prameny mlčí. Nelze ani říci, zda ji skutečně autor provedl do konce roku 1984, jak plánoval. Na základě historické fotodokumentace a technologického průzkumu provedeného v listopadu roku 2016 však lze konstatovat, že autorské zásahy na poničeném díle výrazně proměnily podobu plastiky a nebyly důsledně provedeny podle proponovaného technologického záměru.

Z archivních materiálů neplyne, zda V. K. Novák opravu skutečně do konce roku 1984 provedl a v jakém rozsahu. Změny ale zcela jistě doznala vestavba plastiky. Úpravou se proměnila nejen podoba středního dílu plastiky (změnily se tvary a provedení mobilních dílů), ale i materiálové složení díla. Původní bíle natřené pozinkované plechy byly nahrazeny hliníkovými s prolisy v odlišném tvarovém řešení a bez nátěru. Podrobnější dokumentace této nové verze dílů vestaveb, které se zachovaly jen ve fragmentech, ale bohužel chybí. Bylo by ji možné odečíst z fotodokumentace díla vzniklé po roce 1984, taková nám v současnosti ale není dostupná. Je pravděpodobné, že při autorské opravě byl také obnoven nátěr na většině povrchu ocelových konstrukcí, ale nemáme doklad, že by byl předtím povrch otryskán, metalizován a opatřen kvalitním nátěrem v sedmi vrstvách, tak jak to autor v roce 1984 sám navrhoval.

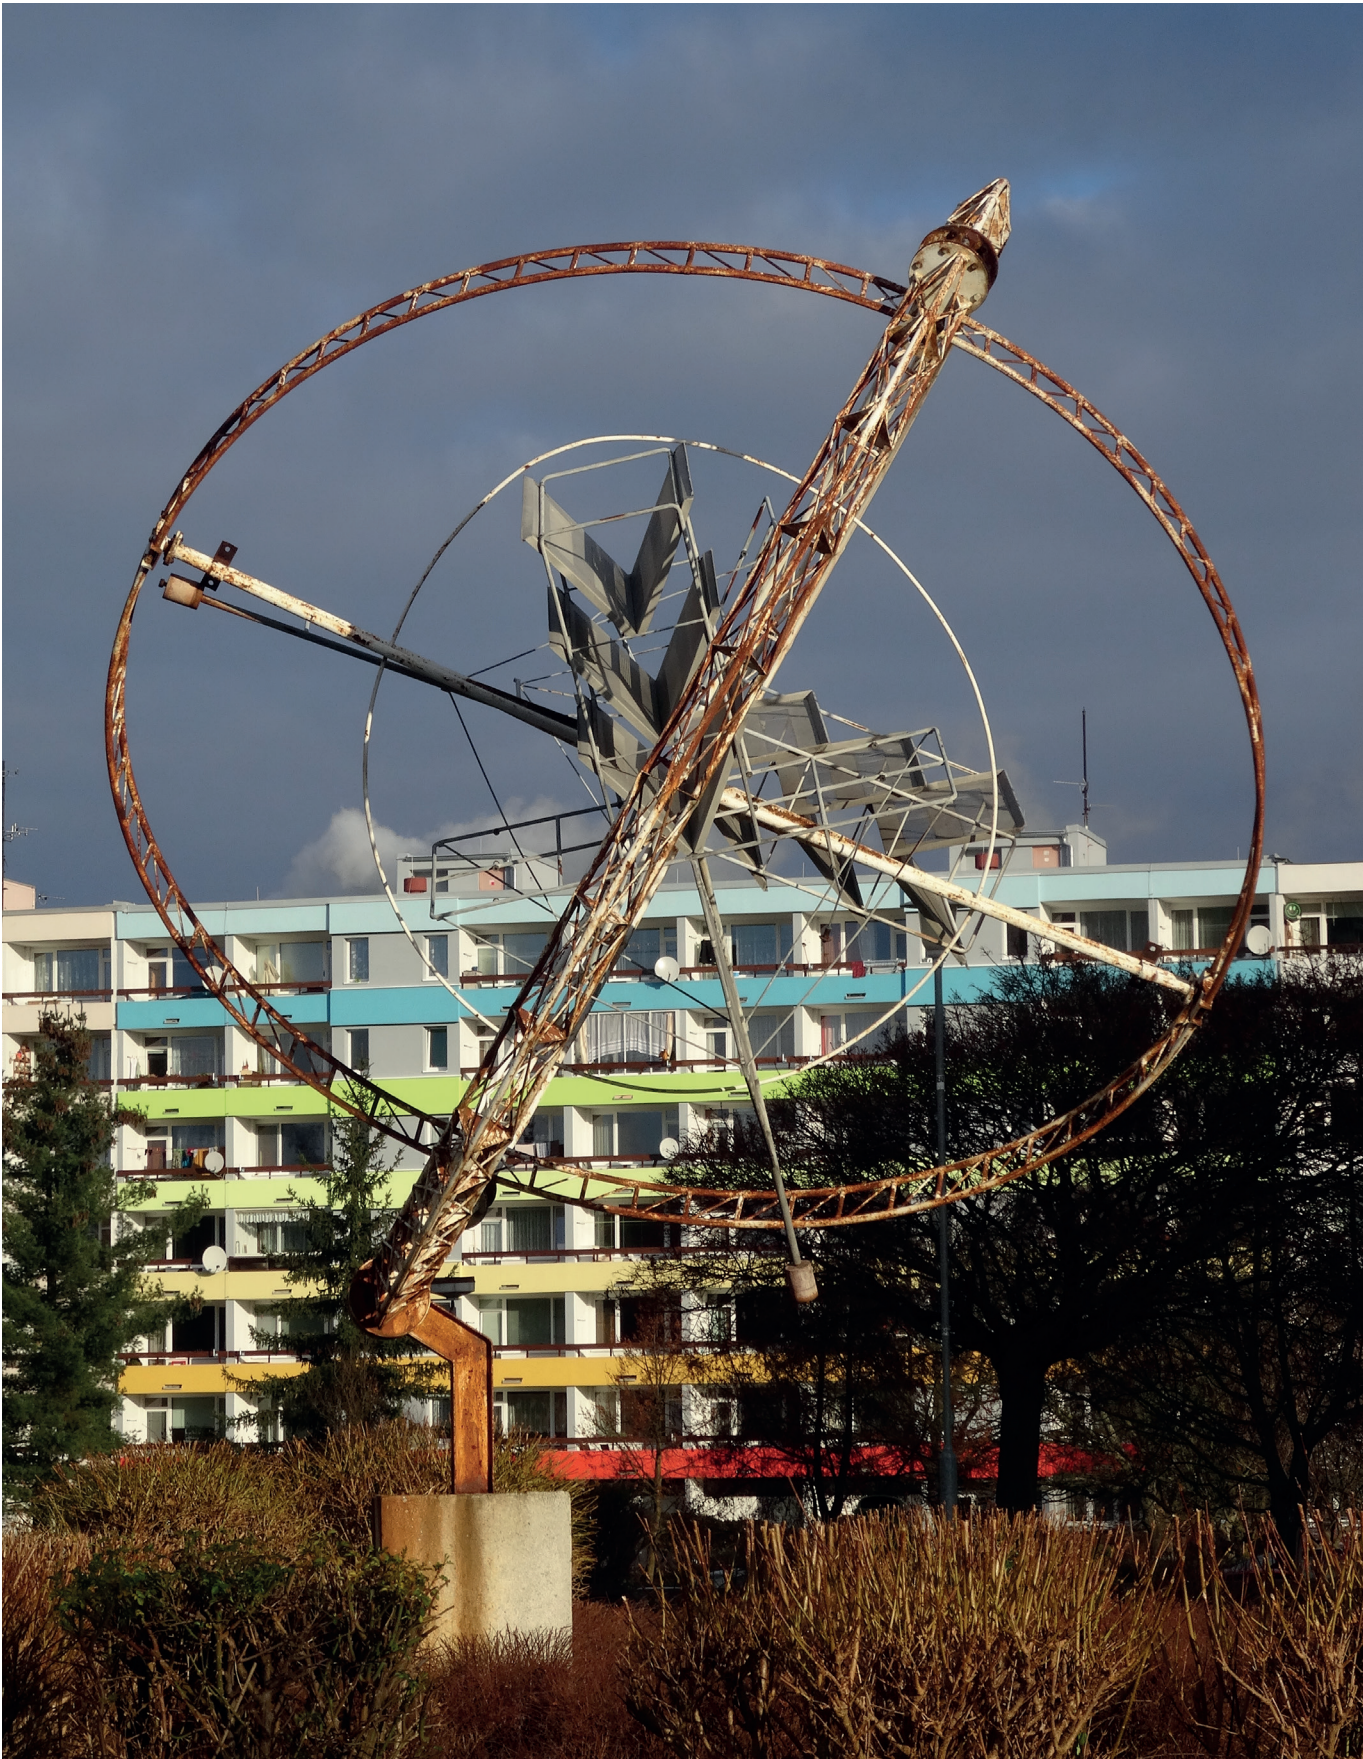
Obr. 18 Celkový pohled na plastiku Meteorologická družice, 2016. Foto: Pavel Novák

tvorí tři ocelové trubky (průměr 32,4 mm), propojené trojúhelníkovými deskami (200 × 200 × 200 mm; síla 4,4 mm) a vně šikmo přivařenými tyčemi (průměr 10 mm). Vzdálenost trojúhelníkových desek je ve spodní třetině 260 až 270 mm. V horní části je vzdálenost trojúhelníkových desek asi dvojnásobná. Ve spodní čtvrtině kruhu je ve středu příhradový nosník zpevněn trubkou (průměr 77 mm a síla stěny asi 3 mm). Rovina vnějšího kruhu je proti svislé poloze nakloněna o 30 stupňů (viz boční pohled na *obr. 18*). Průměr vnějšího kruhu je asi 5,5 m.

oblouk stabilizoval přibližně vodorovnou polohu příčnicku. Po oblouku zůstaly na příčníku pouze úchyty s otvory pro šrouby (obr. 20). Ve středu příčnicku je otočný spoj pro osu nesoucí konstrukce obou vestaveb (obr. 21), která zaujímala ve funkčním stavu přibližně vertikální polohu. Obě vestavby se mohly otáčet nezávisle. Příčník je ve střední části zpevněn také přivařenými úzkými plechovými pásy. Přes příčník je mezi vestavbami upevněn malý ocelový kruh (obr. 17, položka 8), který je nyní zdeformovaný (obr. 18).

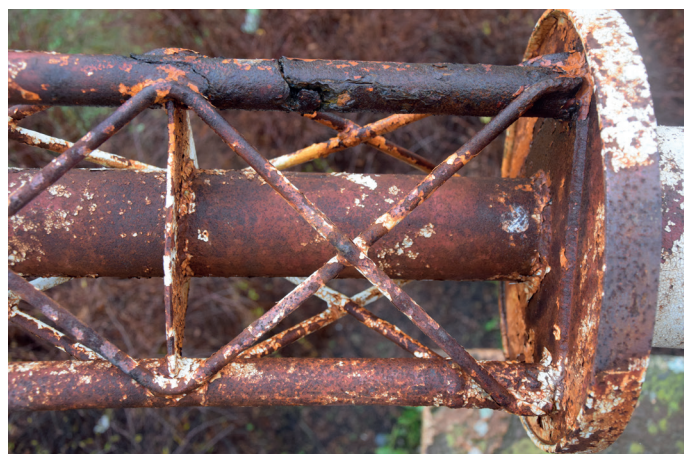
Obr. 22 Plošné i lokální korozní poškození vnějšího kruhového nosníku plastiky, 2016. Foto: Zuzana Křenková

Na povrchu všech ocelových částí je vrstva korozních produktů, která sice bezprostředně neohrožuje stabilitu plastiky, ale vzhledově ji značně degraduje. Nátěr ocelových částí je podkorodovaný a odlupuje se (odebrány vzorky z příruby). Místa vážného lokálního korozního poškození byla nalezena pouze na trubkách ve spodní části vnějšího kruhového nosníku (obr. 22), do kterých zřejmě některou netěsností svaru pronikla voda. Ztráta celistvosti trubky na těchto dvou místech také zřejmě neohrožuje stabilitu plastiky, neboť je v části, kde je prostorový nosník zpevněn středovou trubkou (průměr 77 mm a síla stěny asi 3 mm). Orientační zkouška celistvosti konstrukce v dolní části poklepem kladivem ukázala, že za 38 let nedošlo k dalšímu vážnému koroznímu poškození. Nicméně stabilitu a předpoklad další doby životnosti celé konstrukce by měl posoudit statik.

Korespondence z archivu autora svědčí o tom, že životnost původní plastiky byla velmi krátká (pouze asi 4,5 roku). Jednalo se o experimentální dílo, na kterém si autor zkoušel přístup k realizaci mobilních plastik. Dílo navíc na samotném místě díky subtilní konstrukci podléhalo vandalizmu a nepříznivým atmosférickým vlivům (hlavně extrémnějším povětrnostním situacím – vichřice, kroupy). Rozhodující pro jeho pozdější neutěšený stav byla také dlouhodobá absence jakékoli pravidelné údržby.

Nabízí se několik kroků – základem je statický posudek, který by vyhodnotil možnosti zachování původní ocelové konstrukce. Výsledkem může být rozhodnutí o opravě současného díla nebo rozhodnutí o jeho náhradě kopií z korozně odolného kovového materiálu (doporučujeme korozivzdornou ocel opatřenou bílým nátěrem).

Při rozhodnutí o zachování demontovaného díla je nutná náhrada některých zkorodovaných částí, doplnění stabilizačního oblouku se závažím, odstranění stávajících nátěrů a korozních produktů otryskáním konstrukce na čistý povrch kovu. Po té by mělo být dílo opatřeno ochranou povrchu, a to buď nátěrovým systémem bez metalizace, což představuje levnější variantu řešení,<sup>[24]</sup> nebo kombinovaným povlakem s metalizací,<sup>[25]</sup> který je odolnější a je dražším řešením. Obnovení některých malých částí vestaveb (např. vrtule) a jejich uchycení musí být vyřešeno nově, protože původní uchycení prvků do silonových ložisek je již zdegradované.

24 | Tento zásah představuje nanesení základního protikorozního nátěru – první vrstva by měla být nátěrová hmota plněná práškovým zinkem, tento nátěr by měl být proveden bezprostředně (max. do čtyř hodin) po otryskání. Při nanášení nátěrové hmoty je potřeba dodržet podmínky dané výrobcem (z hlediska teploty a vlhkosti); posléze by měly následovat 2 až 3 vrstvy nátěrové hmoty se zvýšeným bariérovým účinkem; u finální vrstvy nátěru by bylo vhodné uvažovat o nátěru odolném UV záření.

25 | Na otryskaný povrch se metalizací nanese vrstva kovů (běžně zinku nebo jeho slitiny), na tuto vrstvu by měl být proveden nátěr odpovídající této metalizované vrstvě.
